REP-#004

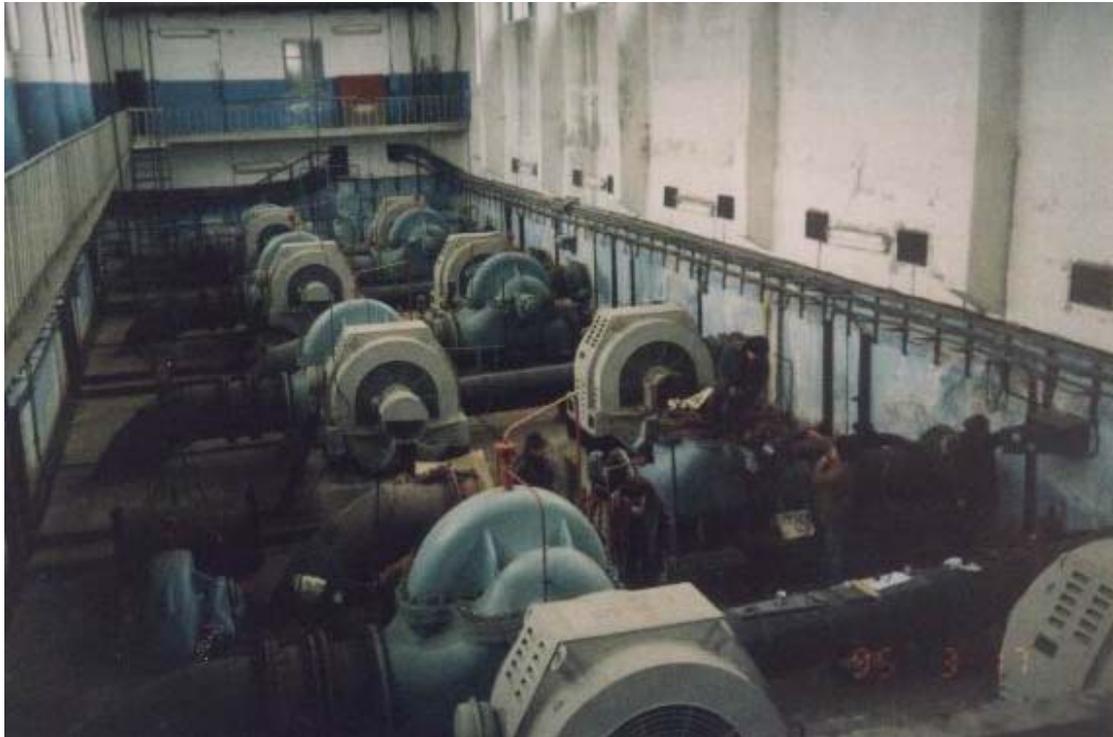
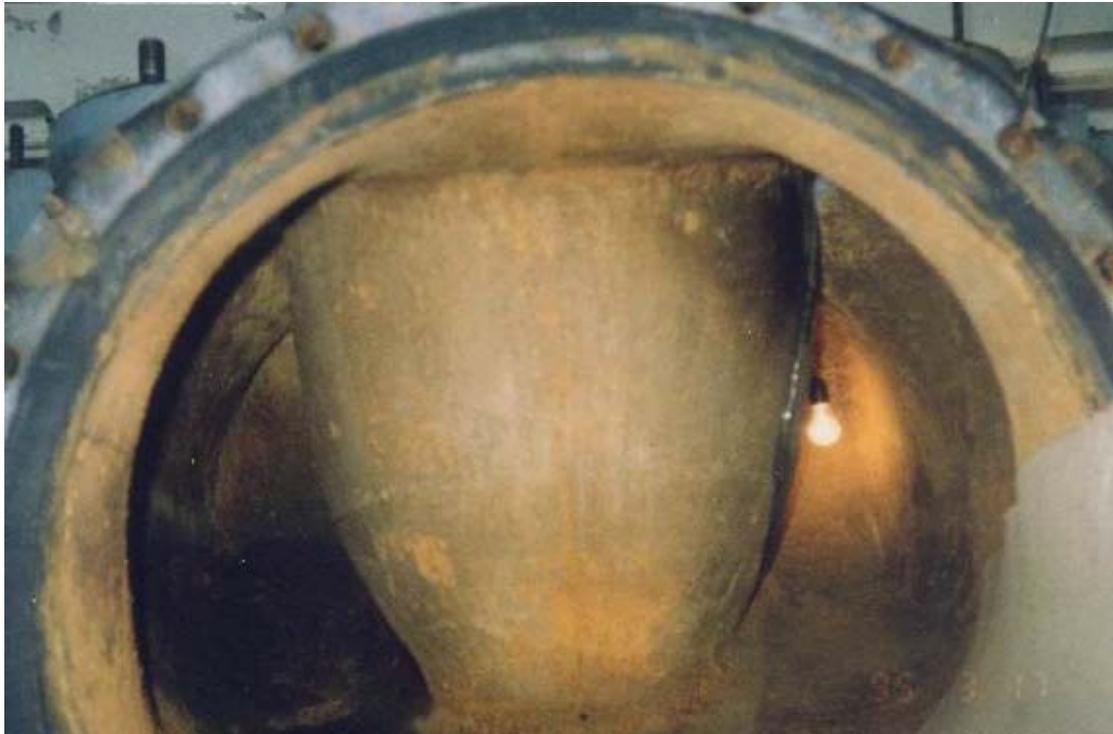
5 Risse im Gehäuse der Wasserpumpe D-6300/80 einer Landbewässerungsanlage wurden mittels MM-metall SS-StahlKeramik und Härter gelb repariert.
