## Weltweite Instandsetzungen mit PolymerMetall®

REP-#008

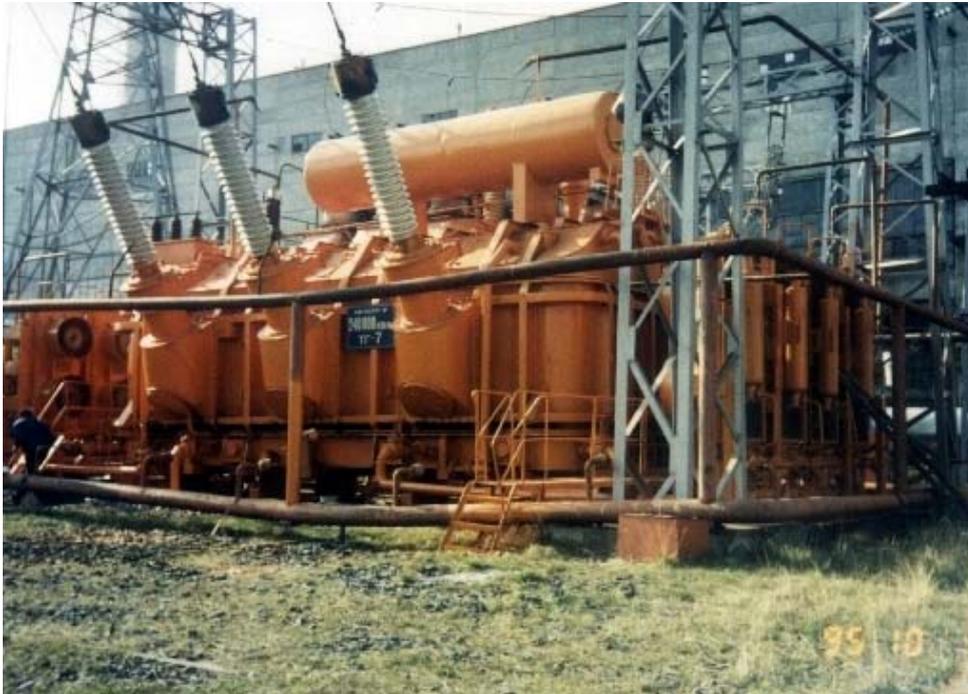
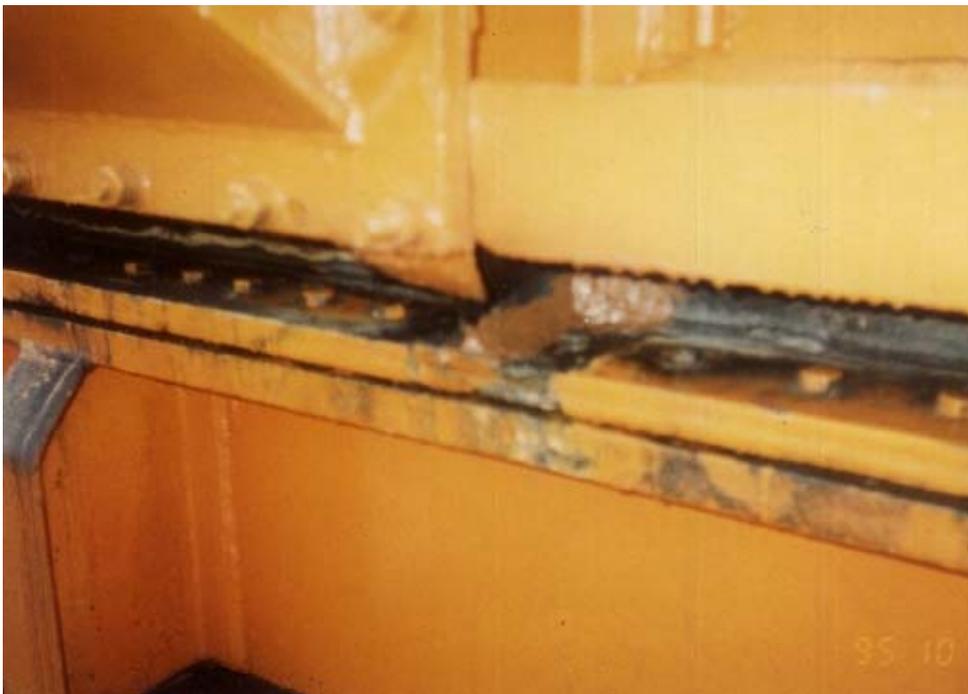
Eine Leckage an einem Transformator (240.000 kVA) wurde mit MM-metall oL-StahlKeramik und Härter rot ohne Abschaltung des Transformators abgedichtet. Danach wurde eine zweite Schicht MM-metall oL-StahlKeramik mit Härter gelb aufgetragen.
