REP-#033

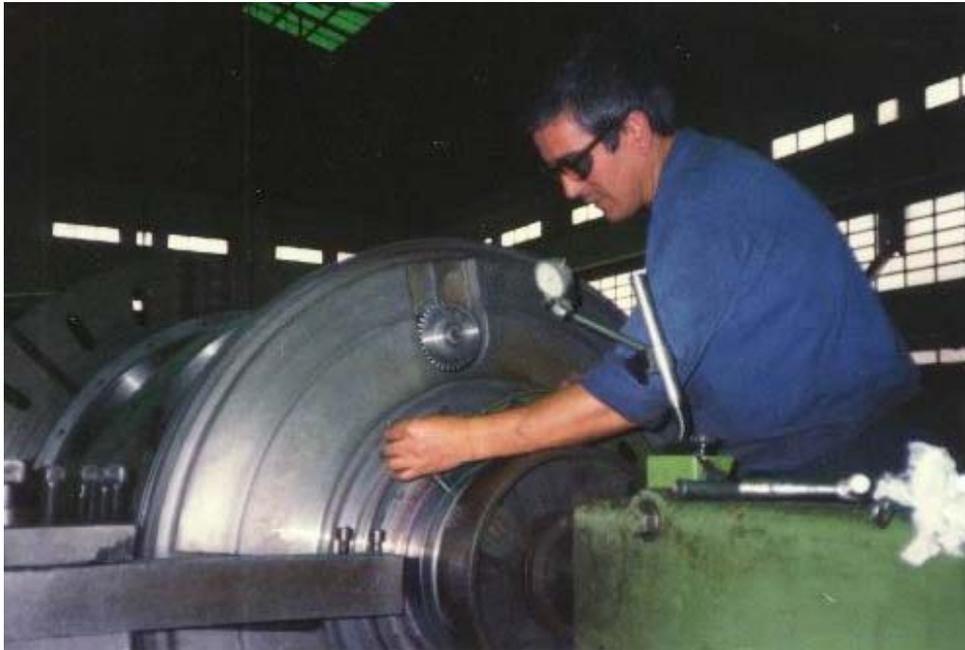
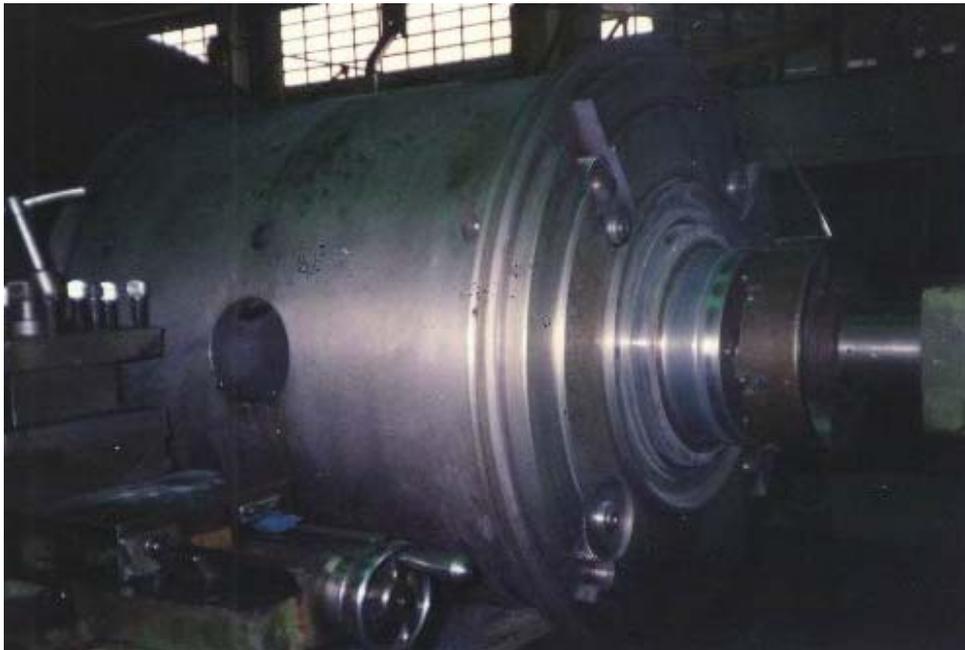
Der Kugellagersitz einer Welle wies eine Abrasion von 0,2 mm auf. Zunächst wurde die Abtragung maschinell auf 0,5 mm erhöht, dann wurde die Reparaturstelle mit MM-Lösung Z gereinigt. Anschließend wurde MM-metall SS-Stahl mit Härter gelb appliziert. Zuletzt wurde der Wellendurchmesser durch maschinelle Bearbeitung wieder auf den Solldurchmesser gebracht. Nun konnte die Welle ohne Probleme wieder in Betrieb genommen werden.
