Weltweite Instandsetzungen mit PolymerMetal®

REP-#038

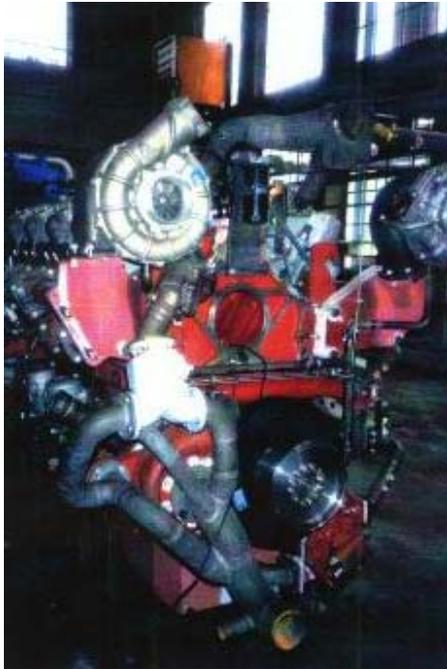
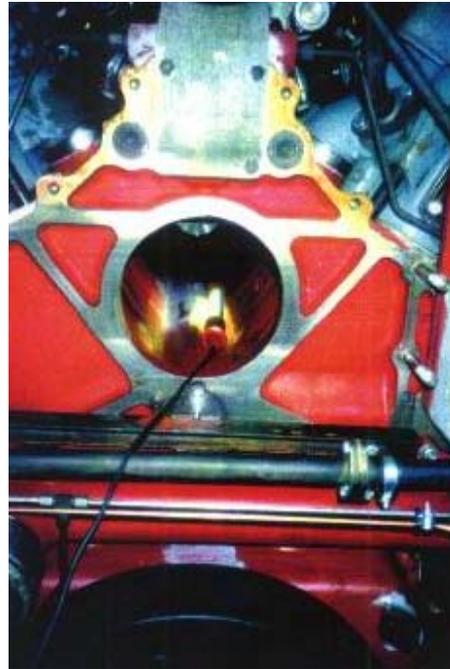
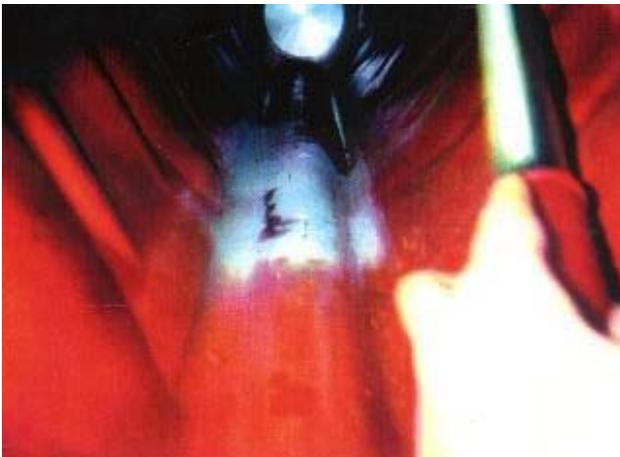
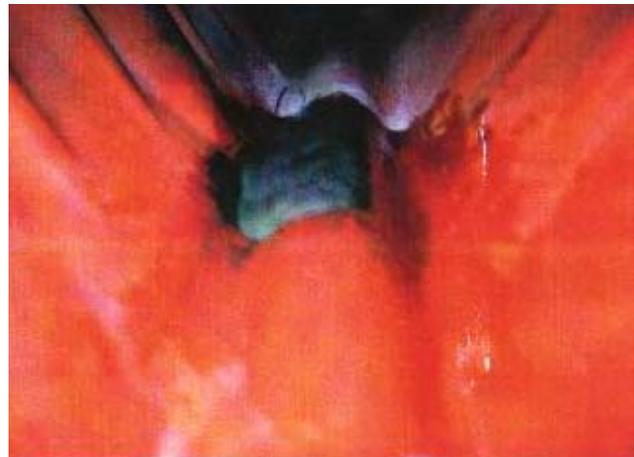
Beim Erstbetrieb des Dieselmotors einer Lokomotive wurde im Motorblock oberhalb der Zentralschmierung eine Kaltlaufstelle im Guss festgestellt, aus der Öl austrat. Die Instandsetzung erfolgte mit MM-metall oL-StahlKeramik und Härter gelb. Nach mehreren Testläufen wurde der instand gesetzte Motor in eine neue Diesellokomotive eingebaut.
