Weltweite Instandsetzungen mit PolymerMetal®

REP-#041

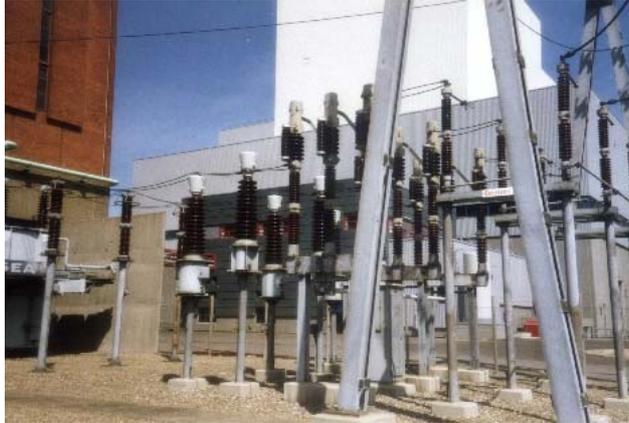
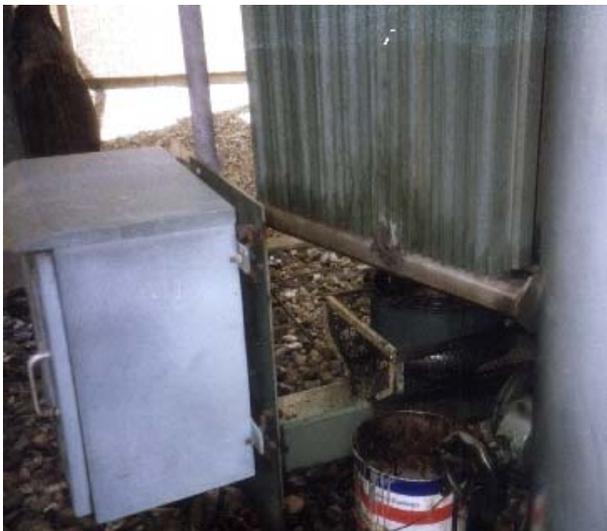
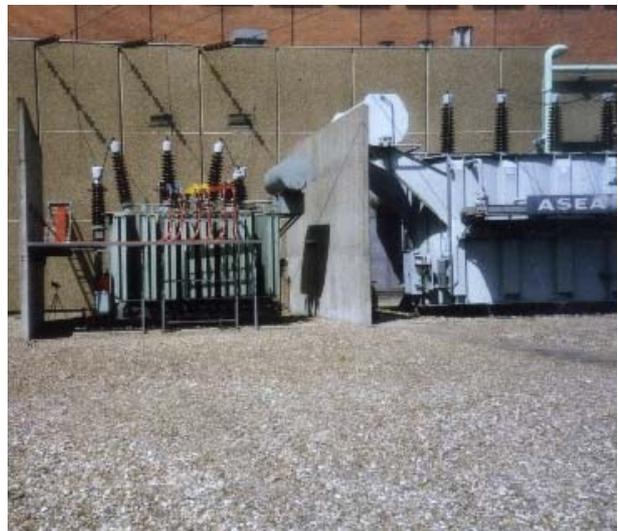
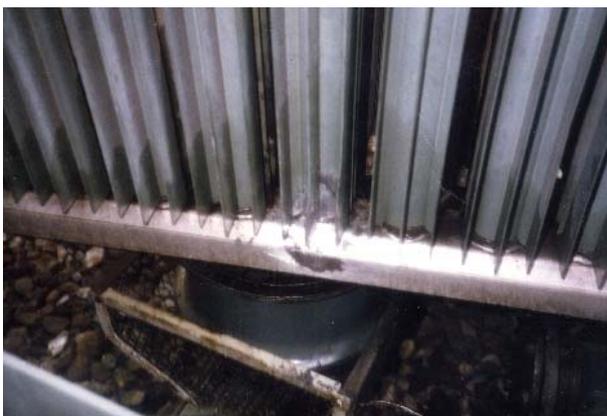
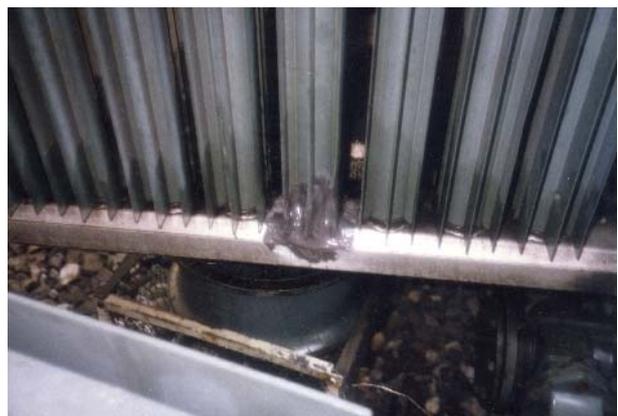
Abdichtung eines Großtransformators in einem Kraftwerk nach dem direct-MM-bonding Verfahren. Die Leckage wurde mit MM-metall oL-StahlKeramik und Härter rot abgedichtet. Anschließend wurde eine überlappende Schicht mit MM-metall oL-StahlKeramik und Härter gelb aufgetragen.
