## Weltweite Instandsetzungen mit PolymerMetal<sup>®</sup>

REP-#056

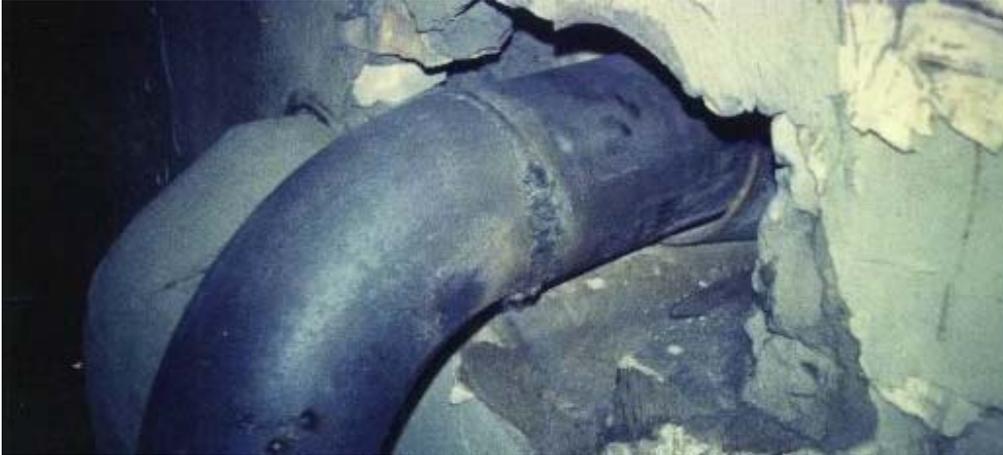
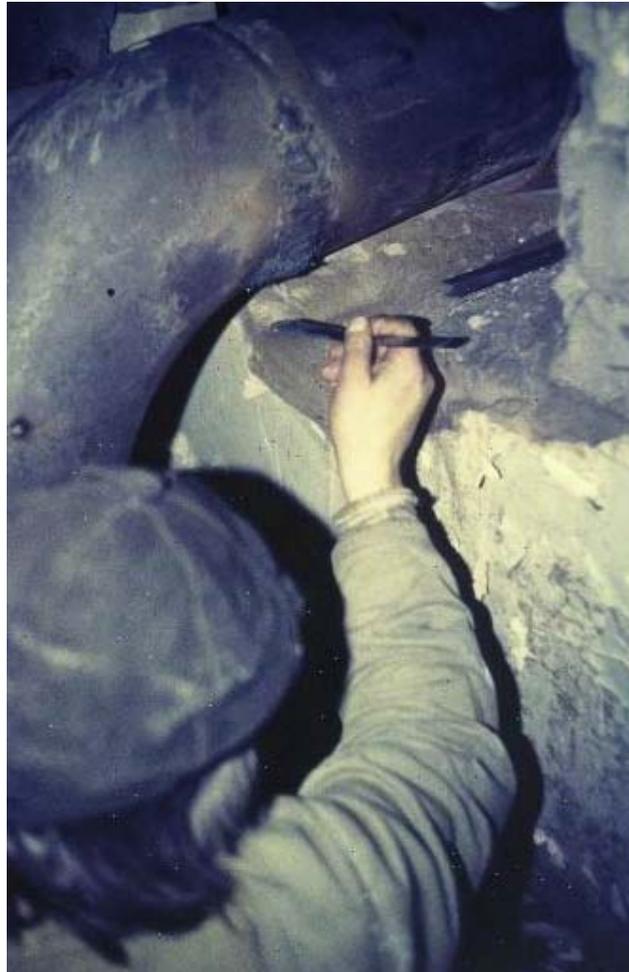
Abdichtung einer unter Druck stehenden Dampfleitung mit MM-metall UW und Härter UW3. Ursache waren Risse von Schweißnähten bedingt durch Vibration bei einem Betriebsdruck von 2 bar und einer Temperatur von 90 °C.
