Weltweite Instandsetzungen mit PolymerMetal®

REP-#084

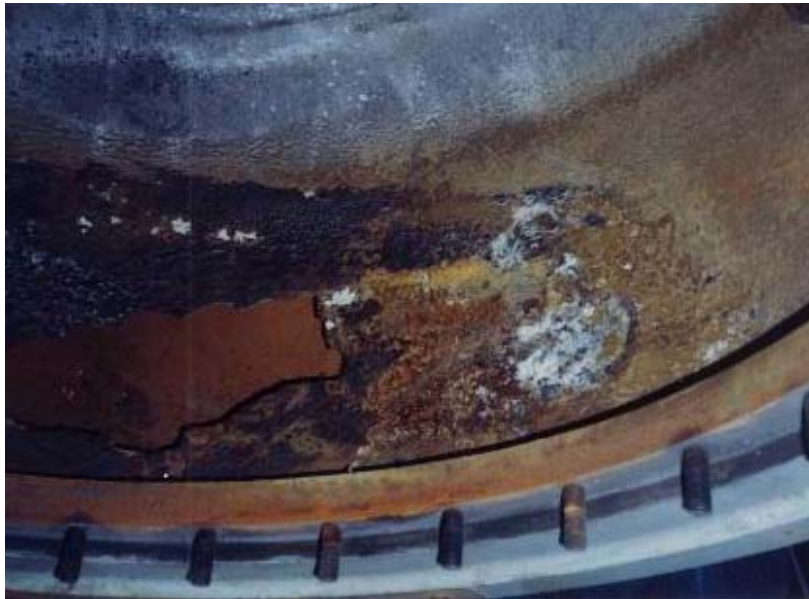
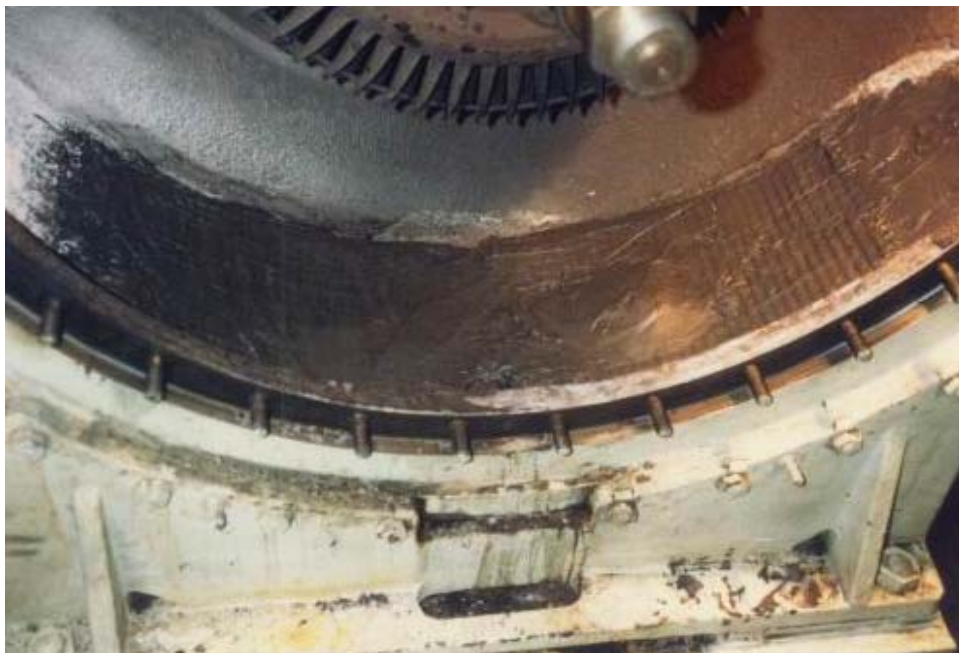
Instandsetzung eines Turboladers an Bord eines Schiffes: während der Fahrt traten Probleme am Turbolader auf. Es wurde das Turbineneintrittsgehäuse ausgebaut und nach Reinigung ein Schaden an der Unterseite von ca. 600 mm x 130 mm festgestellt. Bedingt durch die technischen Möglichkeiten an Bord wurde die Reparatur mit MM-Metall SS-StahlKeramik und einer Stahlplatte als Verstärkung durchgeführt. Bei einer Abgastemperatur von ca. 400 °C in diesem Reparaturbereich wäre heute MultiMetal's VP 10-500 die bessere Alternative.
