REP-#102

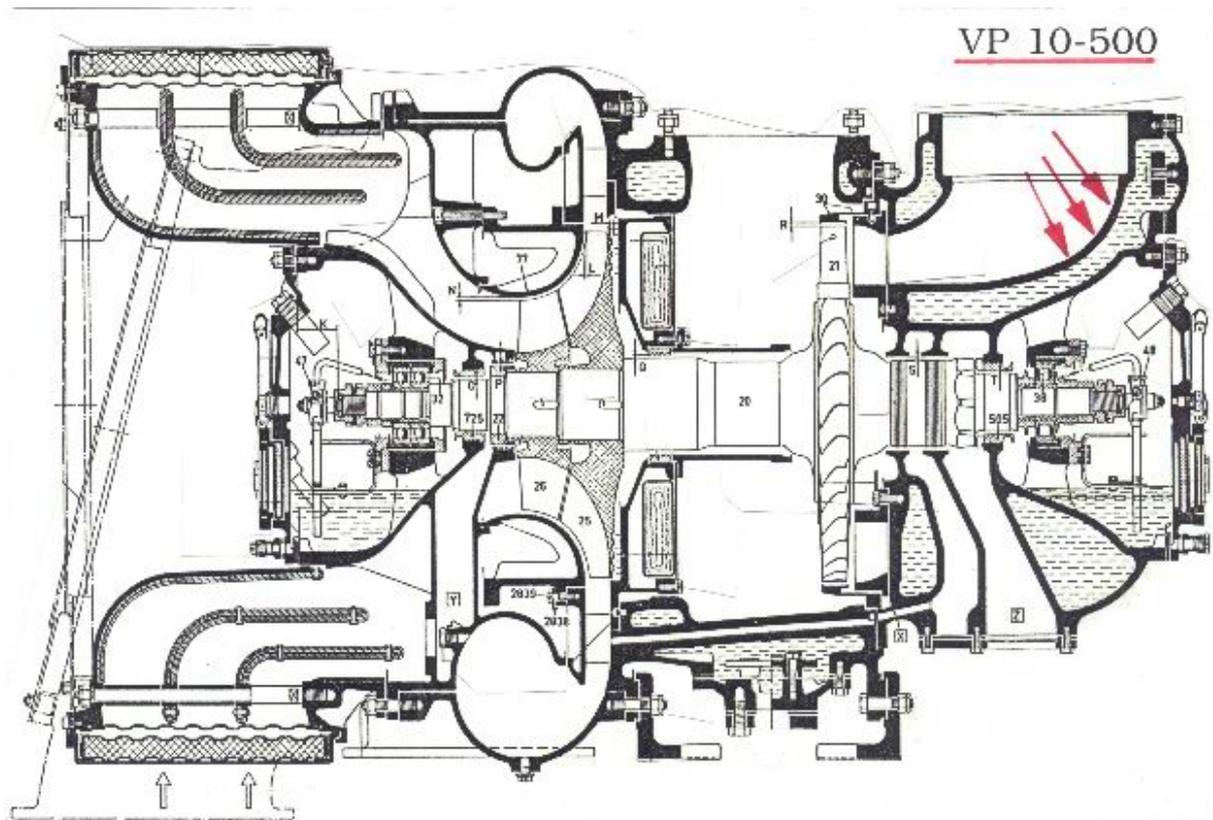
Instandsetzung eines Schiffs-Turboladers mit VP 10-500. Auswaschungen, Risse und Löcher vom Gaseintritt zur Kühlwasserseite wurden mit VP 10-500 repariert. Zur Armierung wurden zwei Schichten MM-Gewebeband (Glasfaser) eingearbeitet.
