REP-#106

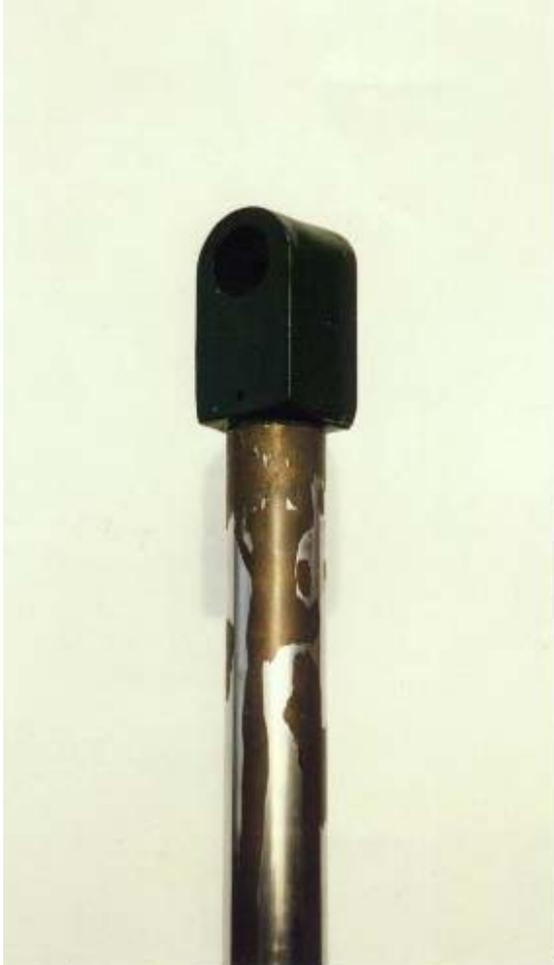
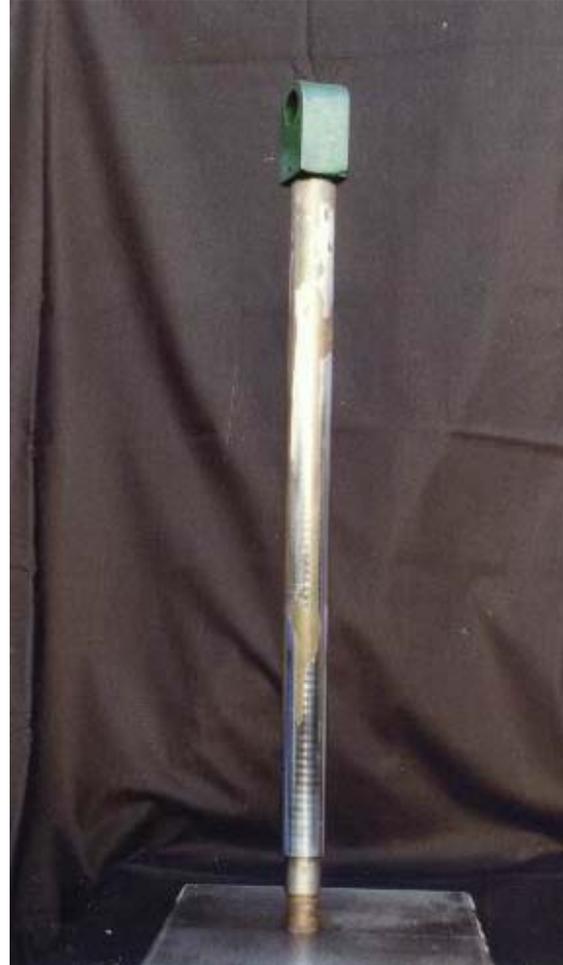
Die Chromplattierung einer Hydraulik-Kolbenstange wies starke Ablätterungen auf. Da dünnste Schichtstärken und Notlaufeigenschaften verlangt waren, wurde die Reparatur mit Molymetall ausgeführt.
