REP-#132

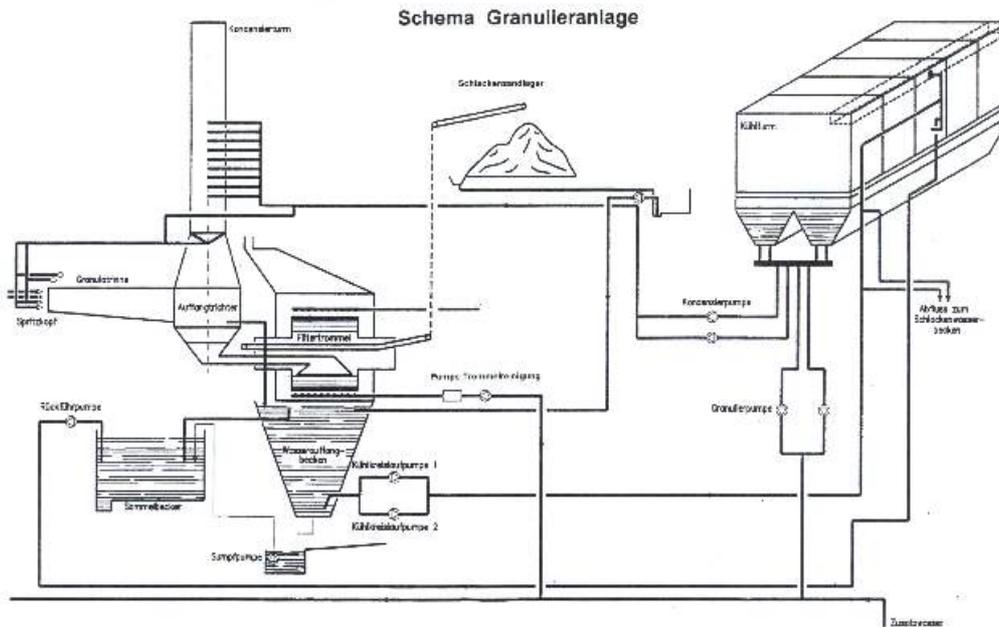
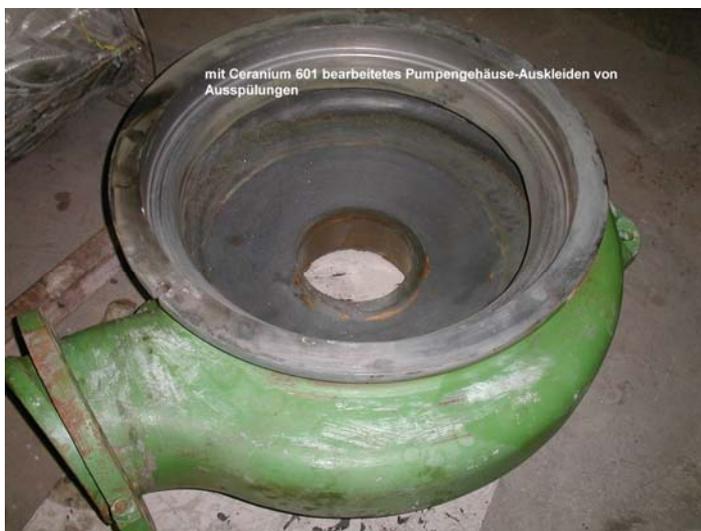
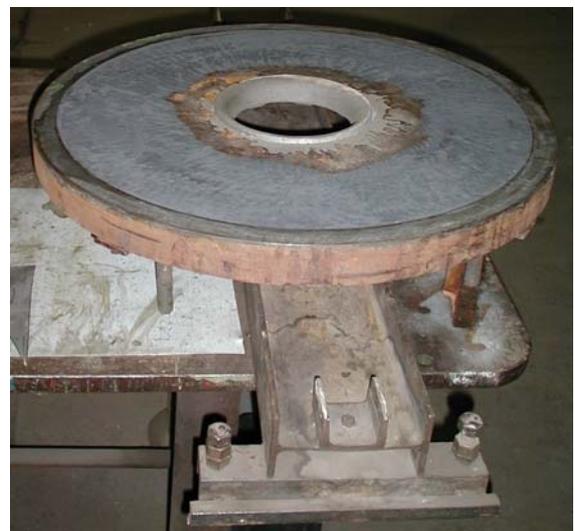
In einer Granulieranlage wiesen mehrere Pumpen (2 Granulierpumpen, 2 Kondensierpumpen, 2 Kühlkreislaufpumpen + 1 Tauchpumpe) Materialverlust durch Verschleiß auf. Alle Pumpengehäuse und Laufräder bestehen aus Hartguss. Fördermedium ist ein Kreislaufwasser mit einem Schlackensandgehalt von ca 10 mg/l bei einer durchschnittlichen Korngröße von 0,3 mm. Die Wassertemperatur beträgt bei den Kühlkreislaufpumpen 90 °C und bei den Kondensierpumpen 40 °C. Mittels einer Ceranium-Beschichtung wurden die Pumpen instand gesetzt.
