REP-#133

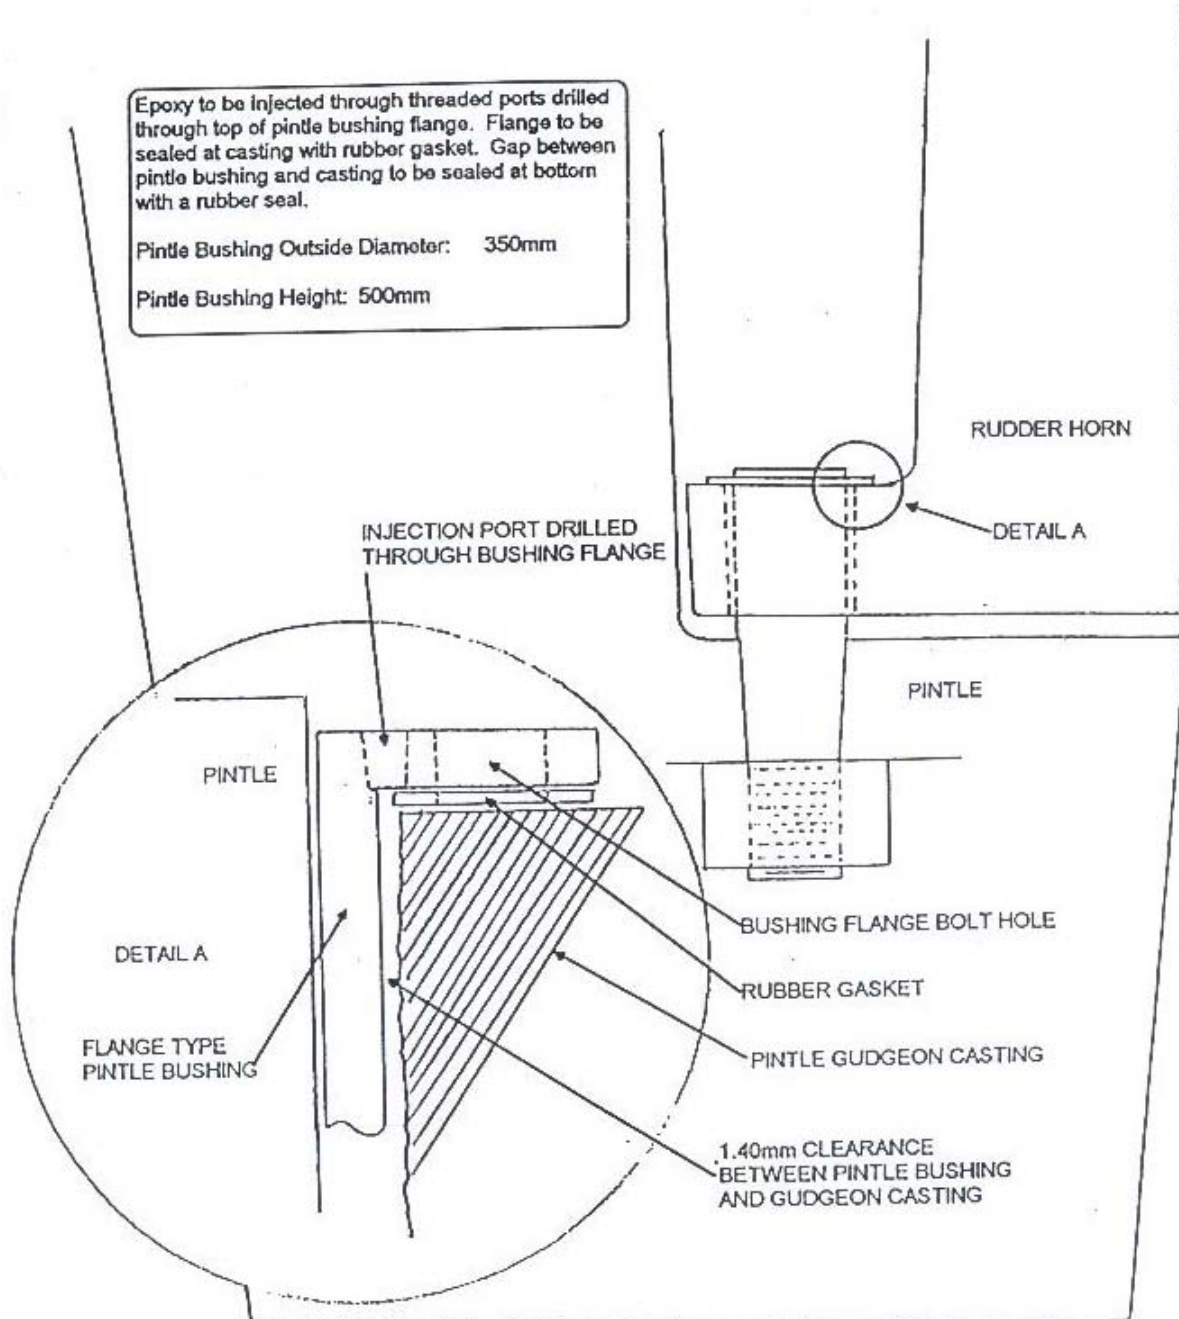
Der Ruderbuchsensitz eines Schiffes wurde wiederhergestellt. Zunächst wurde die Ruderbuchse unter Wasser bei einer Temperatur von 2-3 °C fixiert. Dann wurde unter Wasser MM-metall UW mit Härter UW9 durch auf dem Buchsenumfang verteilte Bohrlöcher injiziert. Hierbei wurde ein ca 1,4 mm breiter Spalt zwischen Ruderlager und Gehäuse aufgefüllt. Die Reparatur wurde von einem kanadischen Tauchunternehmen durchgeführt. Durch das schnelle Aushärten des PolymerMetalls trotz niedriger Temperatur war das Schiff innerhalb kurzer Zeit wieder einsatzbereit.
