Weltweite Instandsetzungen mit PolymerMetall®

REP-#137

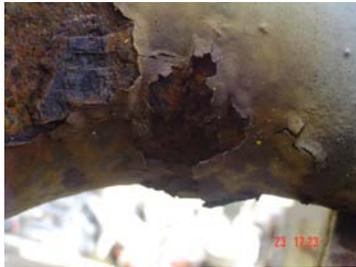
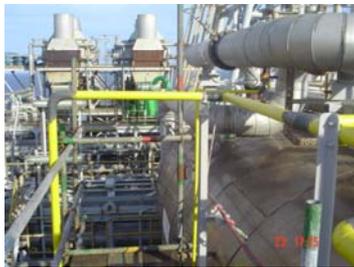
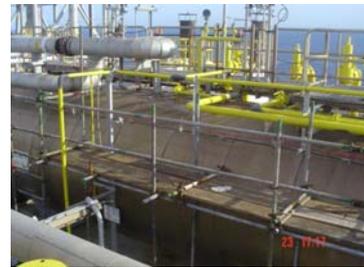
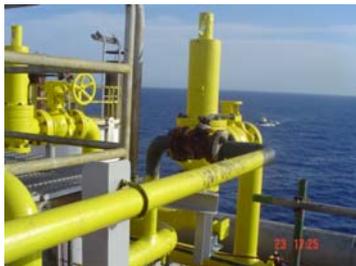
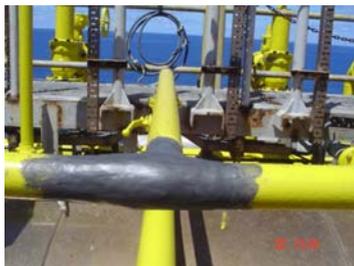
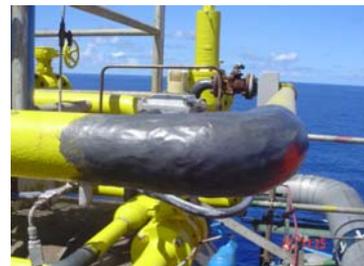
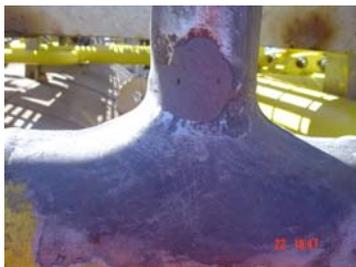
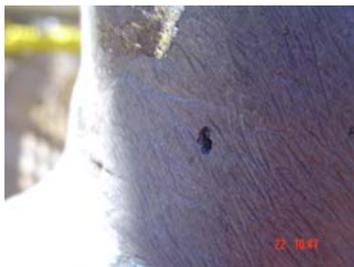
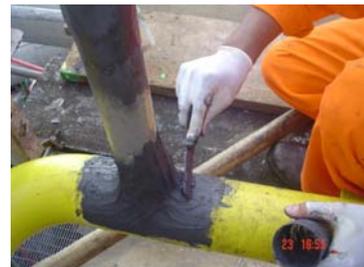
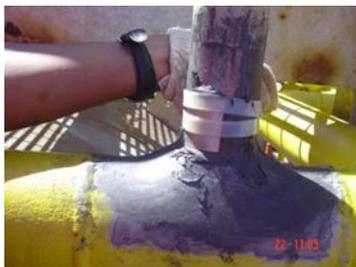
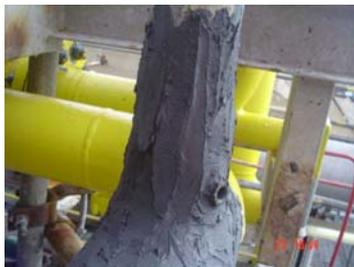
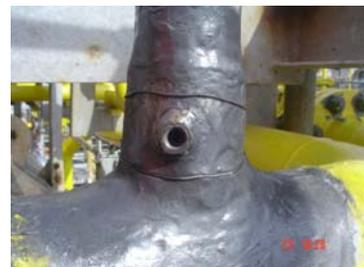
Bedingt durch stetigen Klimaeinfluss (salzhaltige Luft & Niederschläge) wurden mehrere stark korrodierte Stellen sowie eine Leckage eines Erdgas führenden Leitungssystems auf einer Ölplattform mittels MM-metall oL-StahlKeramik instand gesetzt. Aus Kostengründen wurde eine Behebung der Schäden ohne Abschalten der Anlage bevorzugt und die Instandsetzung wurde bei einem Leitungsdruck von 10 bar durchgeführt. An einer Stelle strömte Gas aus dem im Durchmesser 10 Zoll großen Rohr aus. Aus diesem Grund musste hier zunächst ein behelfsmäßiges Ventil gebaut werden, durch das das Gas bis zum endgültigen Schließen der Leckage ungehindert entweichen konnte. Hierzu wurde zunächst eine Hilfskonstruktion aus einem Blech und einer Mutter auf der undichten Stelle des Rohres mit MM-metall oL-StahlKeramik fixiert. Dieses Ventil wurde dann nach dem Härten des PolymerMetalls durch eine Verschraubung geschlossen. Sicherheitshalber wurde abschließend über die komplette Hilfskonstruktion eine Beschichtung mit MM-metall oL-StahlKeramik vorgenommen.
