## Weltweite Instandsetzungen mit PolymerMetal®

REP-#005

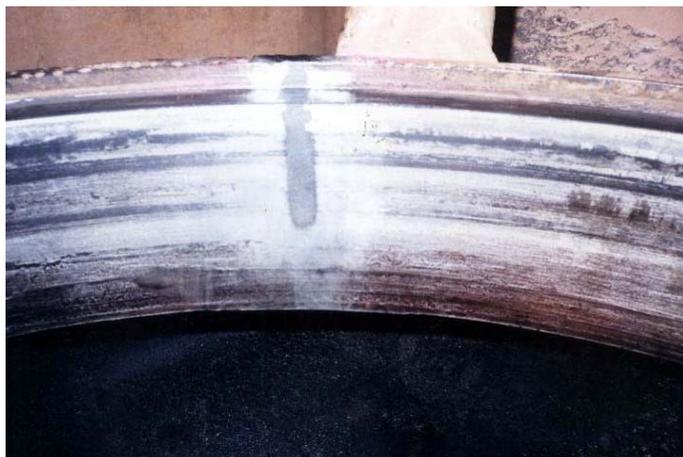
Reparatur eines Schiffsmotors mit MM-Metall SS-StahlKeramik und Härter gelb. Schaden: Riss in der Dichtfläche zwischen Kühlwasserkanal und Zylinderlaufbuchse.
