## Weltweite Instandsetzungen mit PolymerMetal®

REP-#043

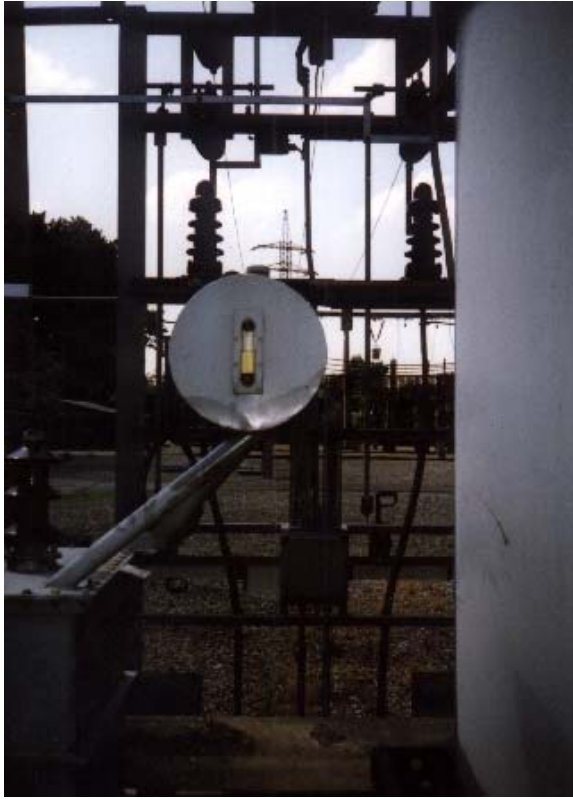
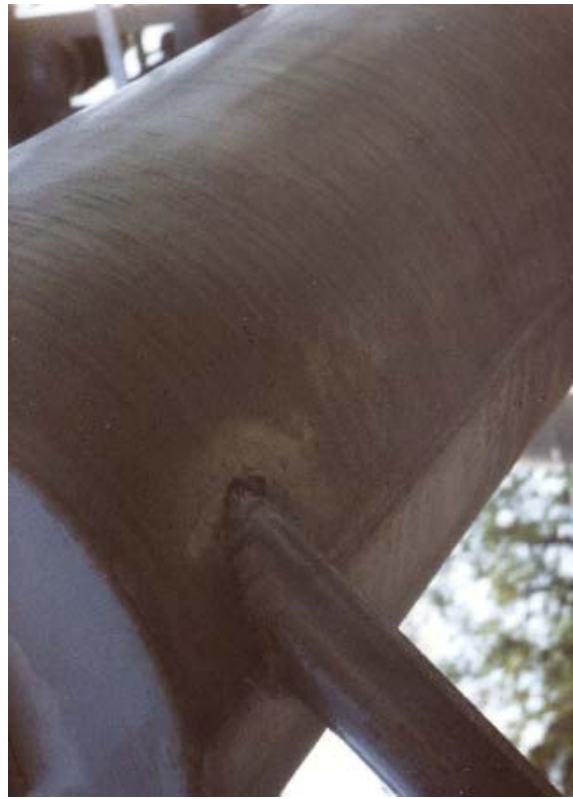
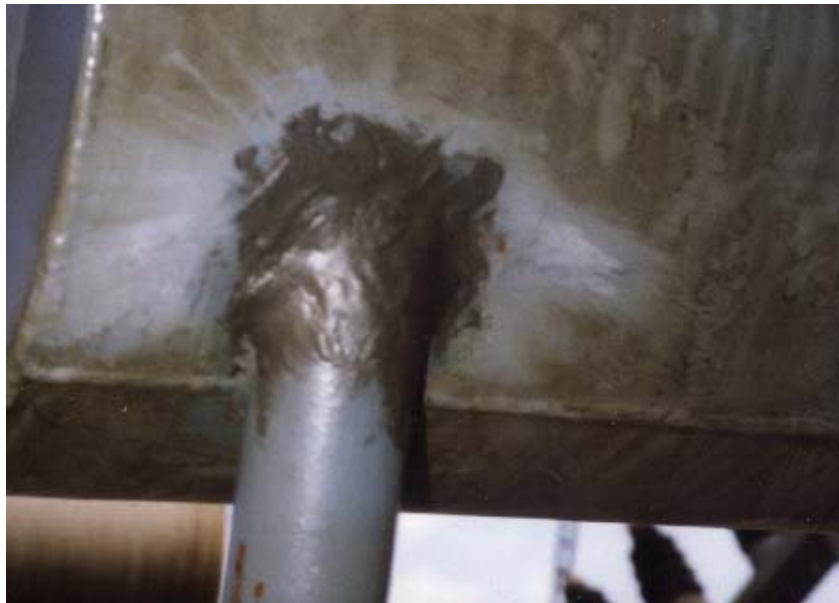
In einer Umspannwerkanlage wurden nach dem direct-MM-bonding Verfahren Ölleckagen an undichten Schweißnähten eines Ölausdehnungsgefäßes mit MM-metall oL-StahlKeramik, Härter rot und Härter gelb instand gesetzt.
