## Weltweite Instandsetzungen mit PolymerMetal<sup>®</sup>

REP-#068

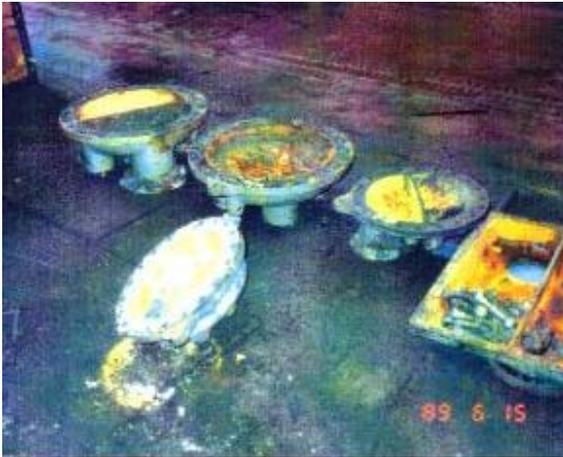
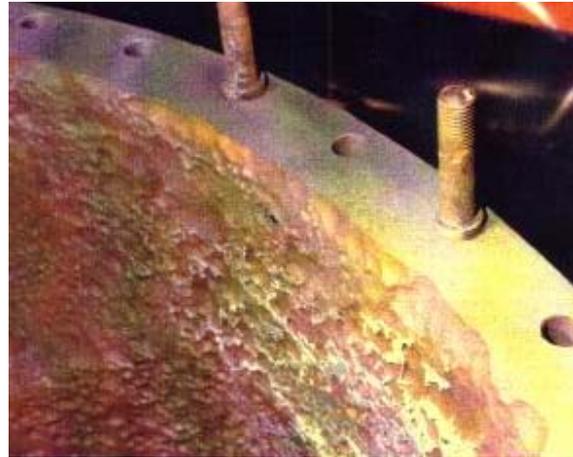
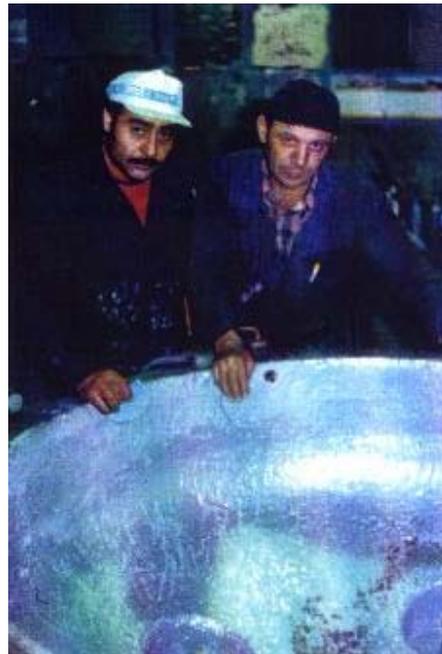
Durch Wartungsfehler entstanden während der Aufliegezeit Ausfressungen bis zu einer Tiefe von 3 cm an 3 Hilfskondensatordeckeln á 6 m<sup>2</sup>. Das Ausfüllen der Ausfressungen wurde mit ca 200 kg Ceramium und Härter CE durchgeführt.
