## Weltweite Instandsetzungen mit PolymerMetal<sup>®</sup>

REP-#072

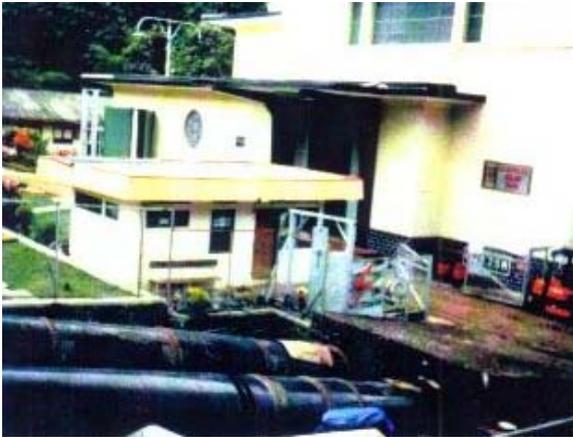
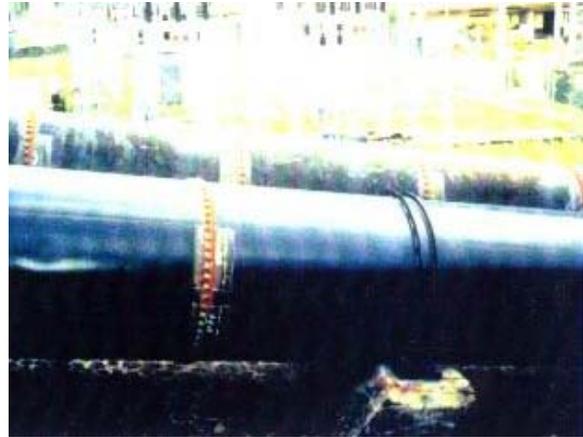
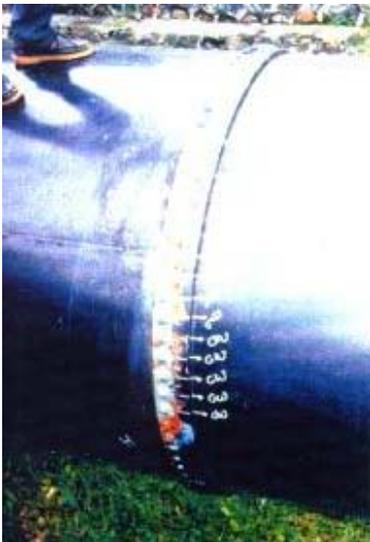
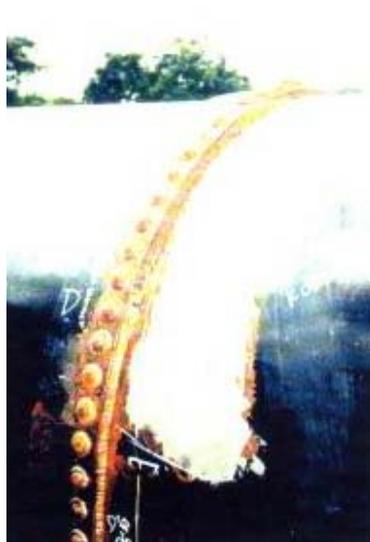
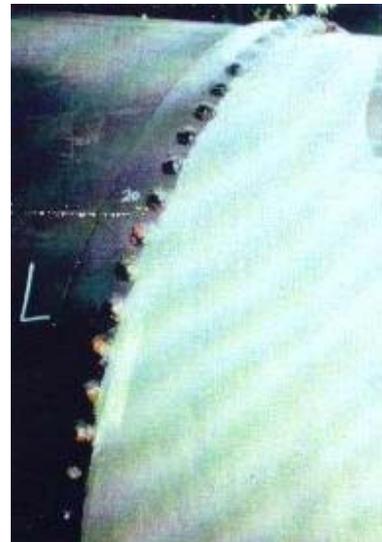
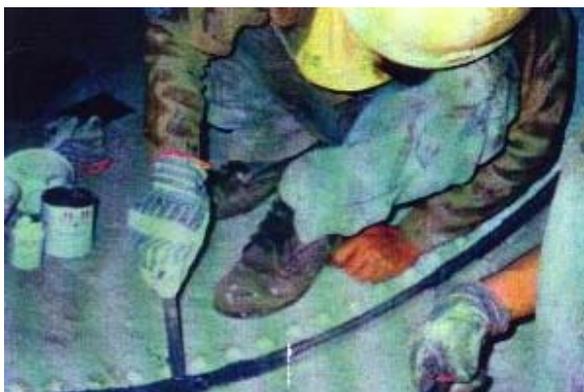
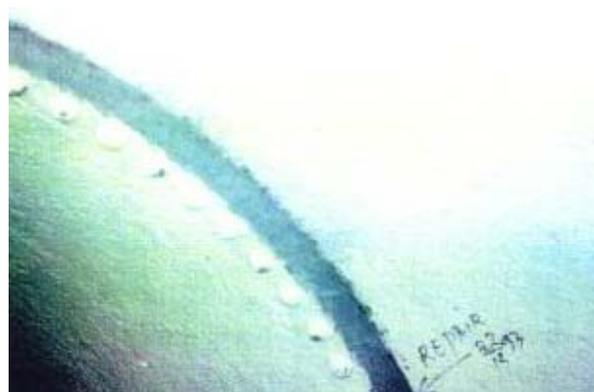
Die innere und äußere Oberfläche einer Druckleitung mit Durchmesser ca. 1,5 m, Länge ca. 900 m wies Schäden auf. Diese wurden durch Erosion und Abrasion auf der Basis von Sand und Wasser verursacht. Eine Instandsetzung erfolgte mit Ceramium, pastös und Härter CE.
