Weltweite Instandsetzungen mit PolymerMetal[®]

REP-#092

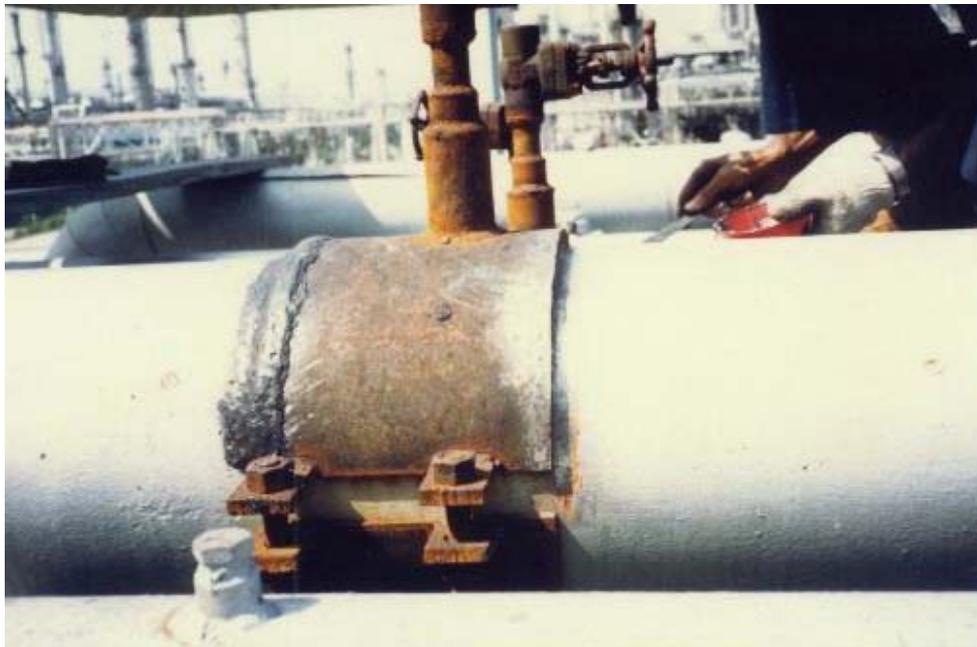
Abdichtung von 3 Wasserstoffrohrleitungen mit MM-metall SS-StahlKeramik. Wasserstoff trat mit 24 bar aus. Man fertigte eine Metallmanschette mit einem Druckablassventil an. MM-metall SS-StahlKeramik wurde auf Manschette und Rohr aufgetragen. Bei geöffnetem Ventil wurde dann die Manschette aufgesetzt, so dass der Wasserstoff ungehindert austreten konnte. Nach Aushärtung von MM-metall SS-StahlKeramik wurde das Ventil geschlossen, und die Anlage war wieder betriebsbereit. Bei einem Austausch der Rohre hätte die Anlage stillgelegt werden müssen.
