Weltweite Instandsetzungen mit PolymerMetall®

REP-#148

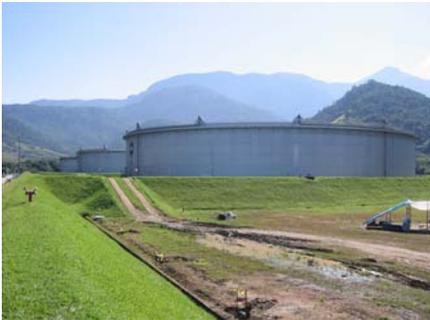
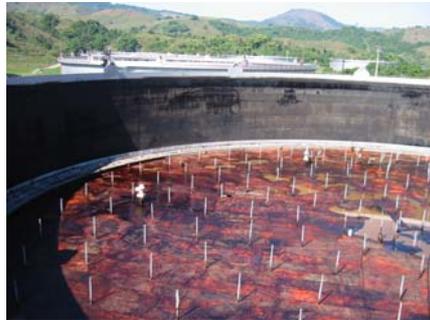
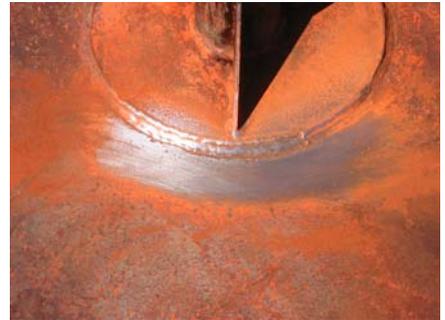
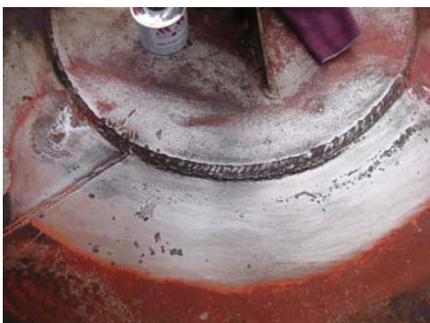
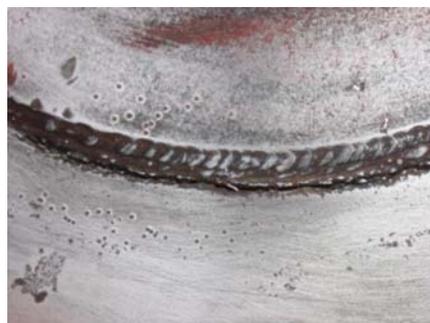
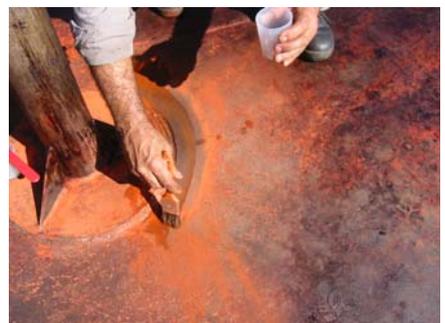
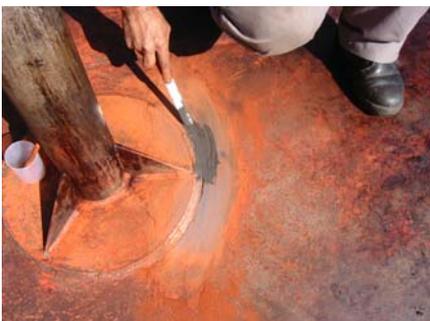
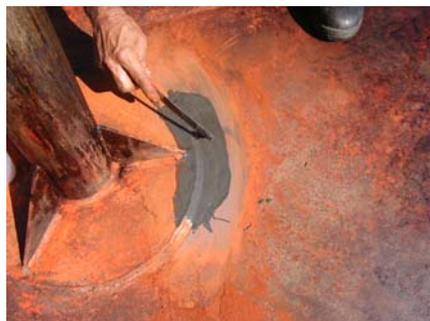
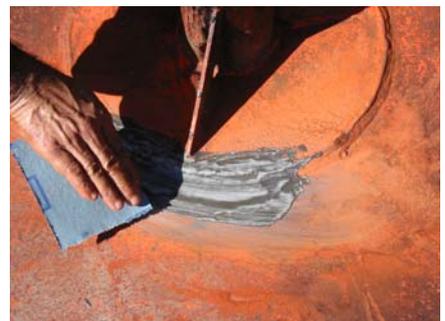
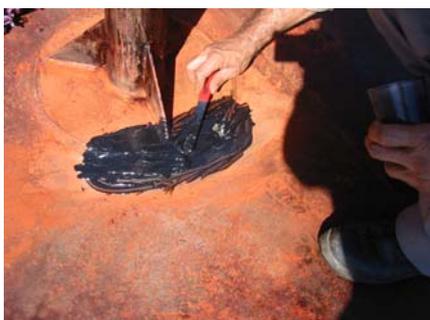
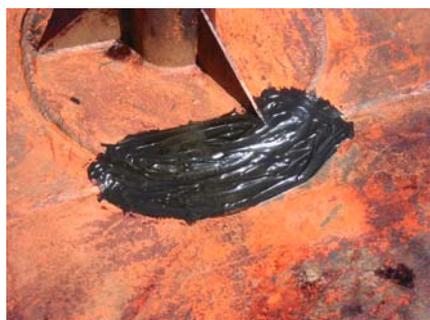
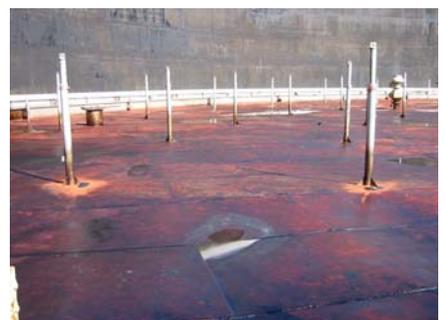
Mehrere Löcher bzw. verschlissene Stellen im Dach eines großen Tankbehälters einer Ö Raffinerie wurden geschliffen und gereinigt, um die Oberflächen vorzubereiten. Dann wurden sie mit Ceramium beschichtet. Anschließend wurde das Ceramium erneut angeschliffen, um die Oberfläche aufzurauen. Schließlich wurde eine Schicht von MM-Elastomer appliziert, um größere Spannungen zu kompensieren.
