REP-#149

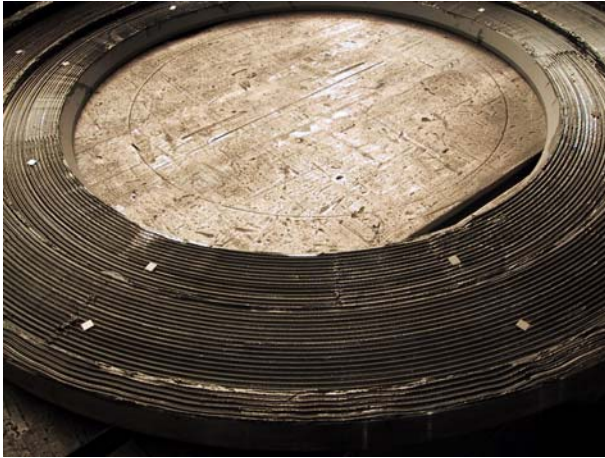
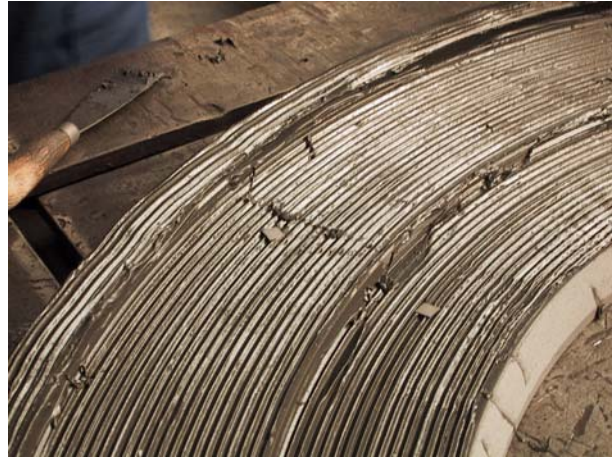
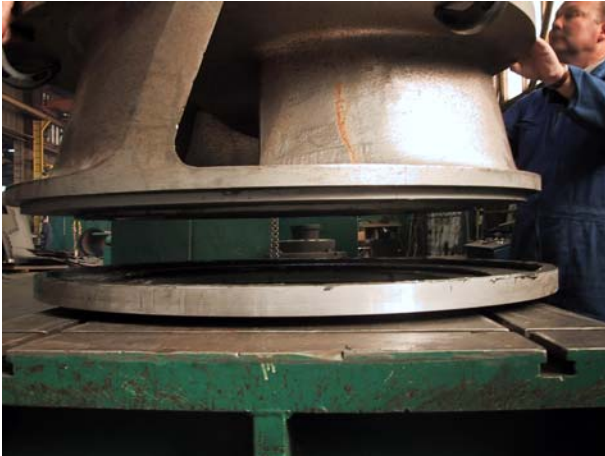
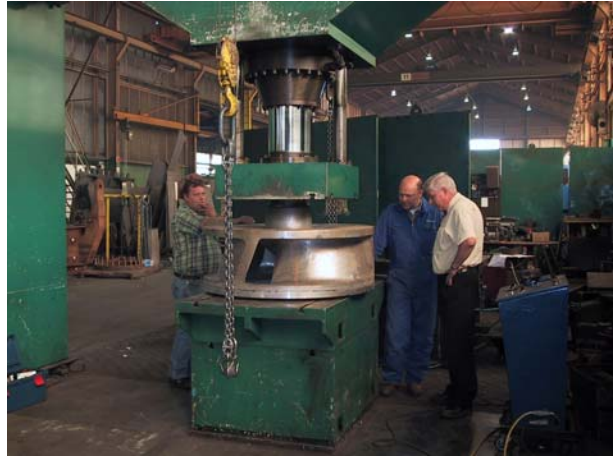
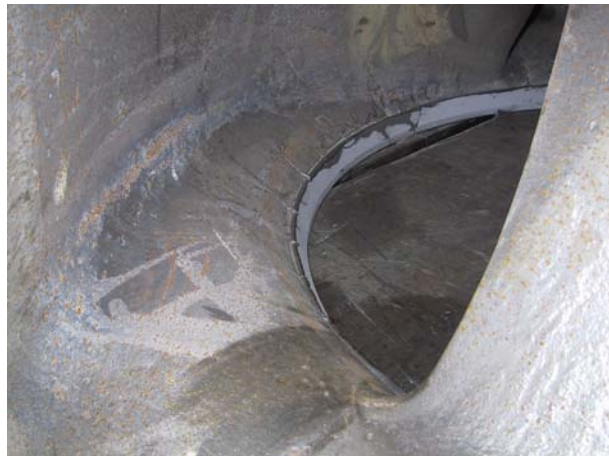
Ein durch Abrasion verschlissener Metallring einer Förderpumpe musste ausgewechselt werden. Mit Hilfe von MM-metall SS-Stahl wurde der neue Metallring befestigt. PolymerMetalle zeichnen sich durch hohe Scherfestigkeitswerte aus; MM-metall SS-Stahl liefert hier einen Wert von 30 MPa.
