## Weltweite Instandsetzungen mit PolymerMetall®

REP-# 162

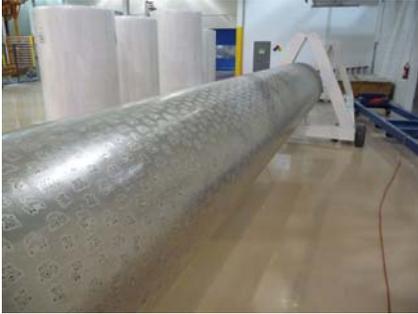
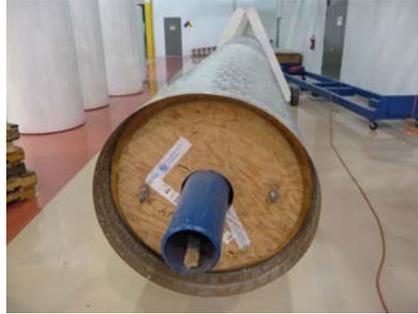
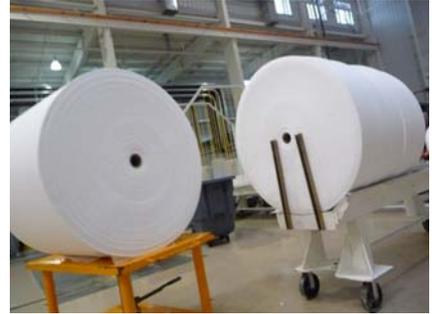
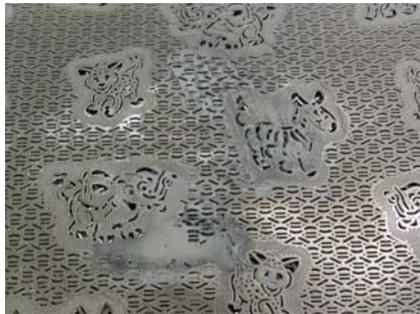
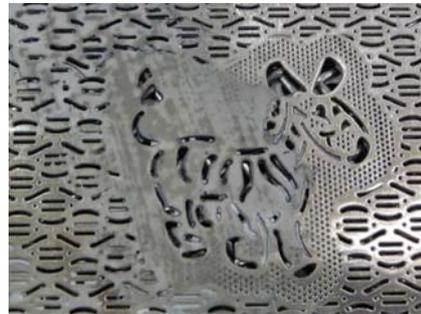
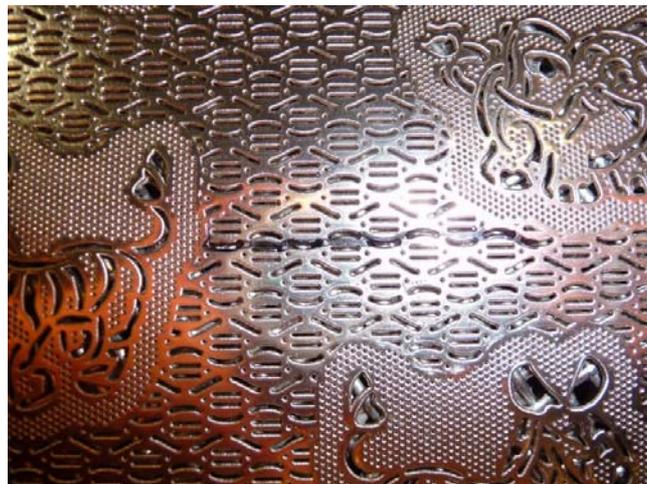
An einer Nickeltrommel, die für die Prägung von Mustern auf Vliesstoffen eingesetzt wird, wurden Risse und Bruchstellen festgestellt. Die Bruchstellen der mit lediglich 2 mm sehr dünnwandigen Trommel mussten stabilisiert werden. Ohne Reparatur bestand die Gefahr, dass sich der Vliesstoff in der Trommel einhakt und weitere Beschädigungen entstehen. Die schadhaften Stellen wurden zunächst ausgeschliffen und weiche muldenförmige Übergänge geschaffen. Nach dem Anrauen und Reinigen mit Aceton wurde über die Beschädigungen hinweg Ceramium BD im Verbund aufgetragen und Risse und Bruchstellen gefüllt. Die Stellen wurden dann überschliffen, angepasst und die Konturen gefräst. Anschließend wurde die Fläche mit Sealium bestrichen. Nach Abschluss der Instandsetzungsarbeiten konnte die Siebtrommel wieder unter den üblichen Einsatzbedingungen (Arbeitsdruck 170 bar) erfolgreich in Betrieb genommen werden.
