Weltweite Instandsetzungen mit PolymerMetal[®]

REP-#002

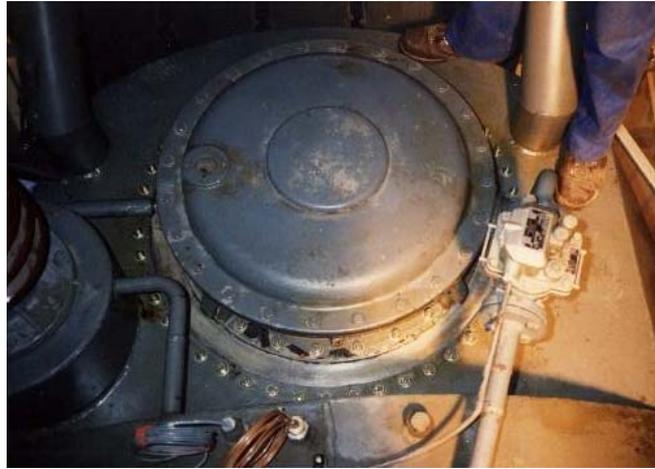
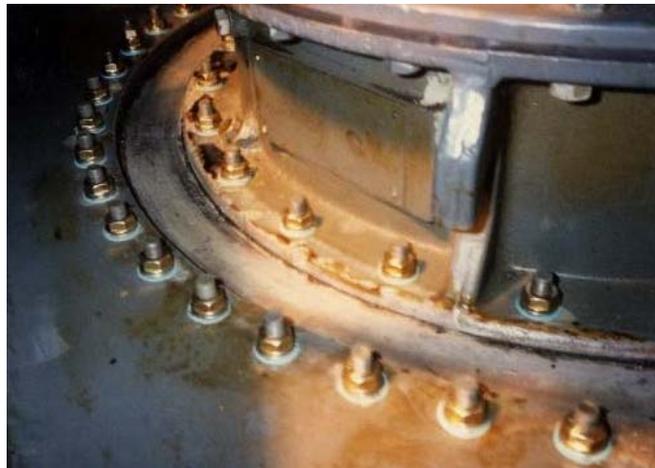
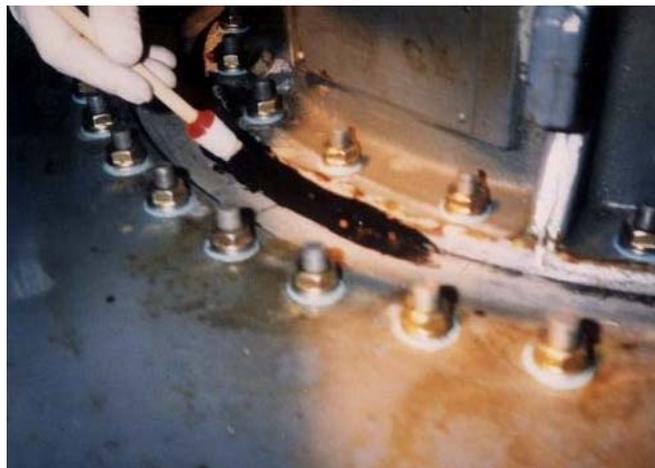
Abdichten einer Ölleckage zwischen Deckel und Lastumschaltergefäß eines Transformators mit MM-Elastomer 95. Zunächst wurde das Öl im Transformator abgesenkt und die Oberfläche gründlich mit MM-Lösung Z gereinigt. Anschließend wurde mit dem Pinsel MM-Elastomer 95 appliziert.
