Weltweite Instandsetzungen mit PolymerMetal[®]

REP-#060

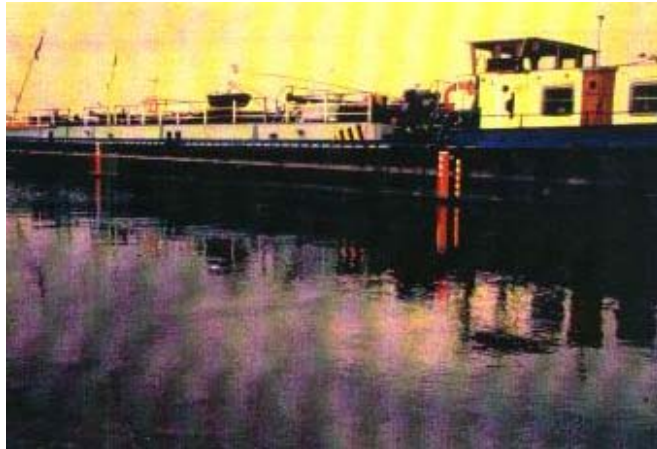
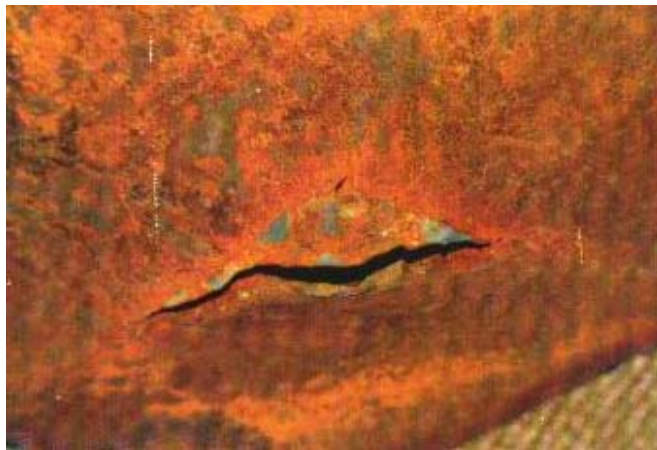
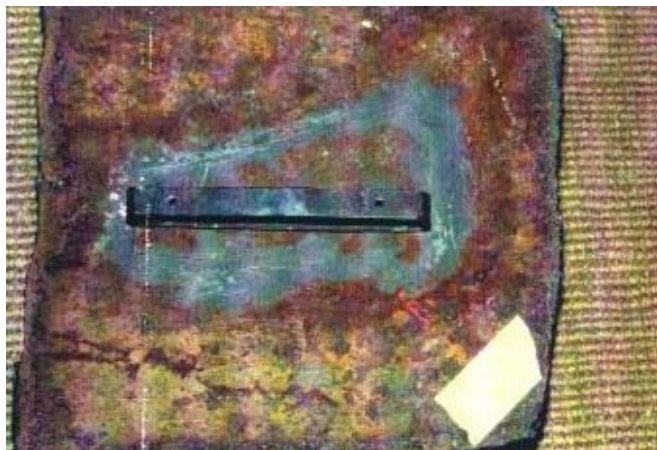
Ein mit Benzin beladener Tanker (Größe 15.000 BRT) hatte Grundberührung. Folge war eine Leckage von 200 mm x 700 mm. Die Reparatur wurde unter Wasser durchgeführt. Verwendet wurde MM-metall UW mit Härter UW9 und einer Blechplatte.
