Weltweite Instandsetzungen mit PolymerMetal®

REP-#079

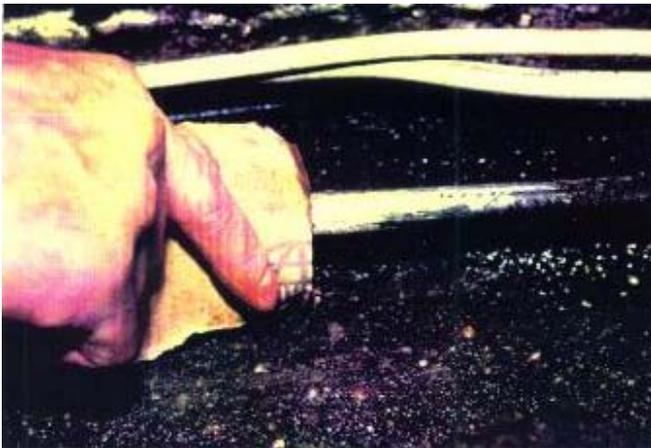
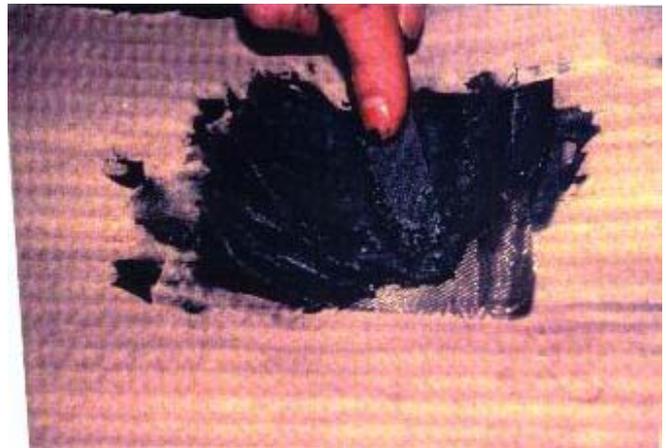
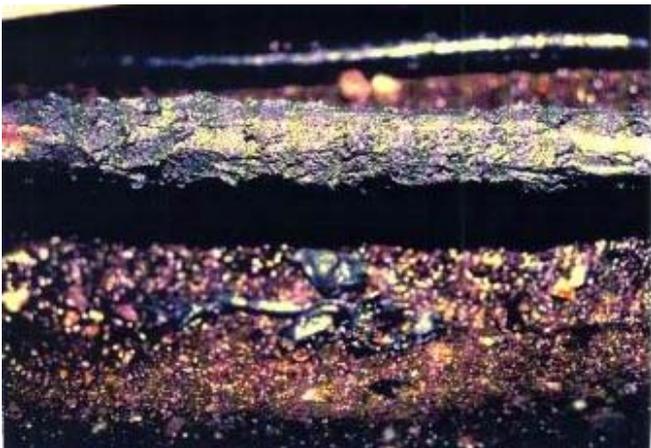
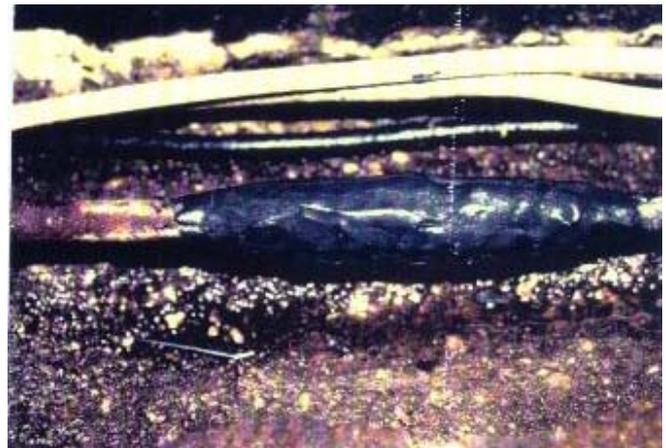
Dauerhafte Reparatur einer Hydraulikleitung mittels MM-metall oL-StahlKeramik und Gewebekband (Stahl). Druckbelastung 180 bar.
