## *Weltweite Instandsetzungen mit PolymerMetall®*

REP-#085

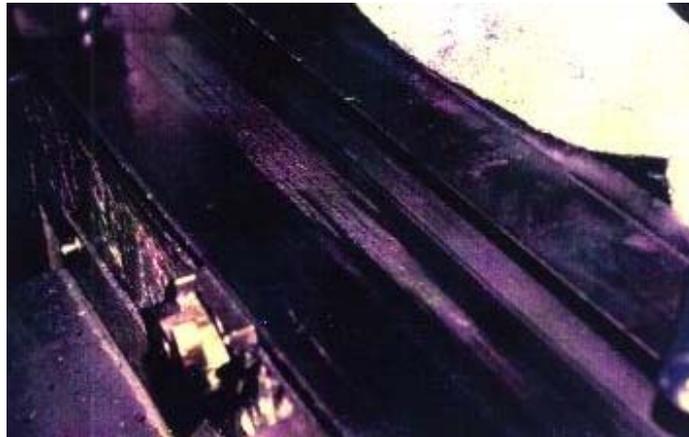
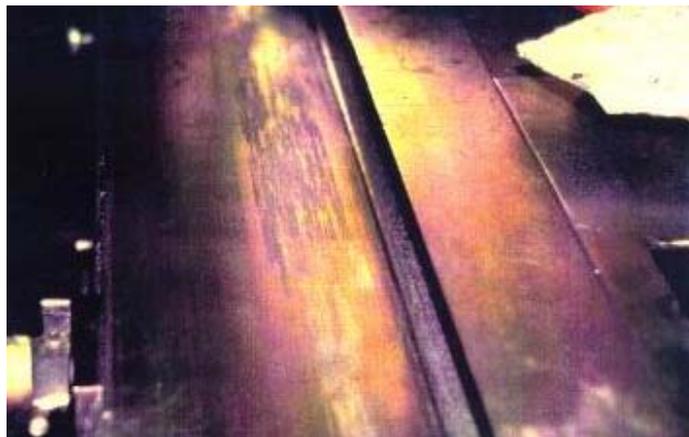
Axial- und Radialriefen an Bettbahnen und Führungssäulen von Werkzeugmaschinen wurden mit Molymetall ausgefüllt und auf Maß geschliffen.
