Weltweite Instandsetzungen mit PolymerMetal[®]

REP-# 172

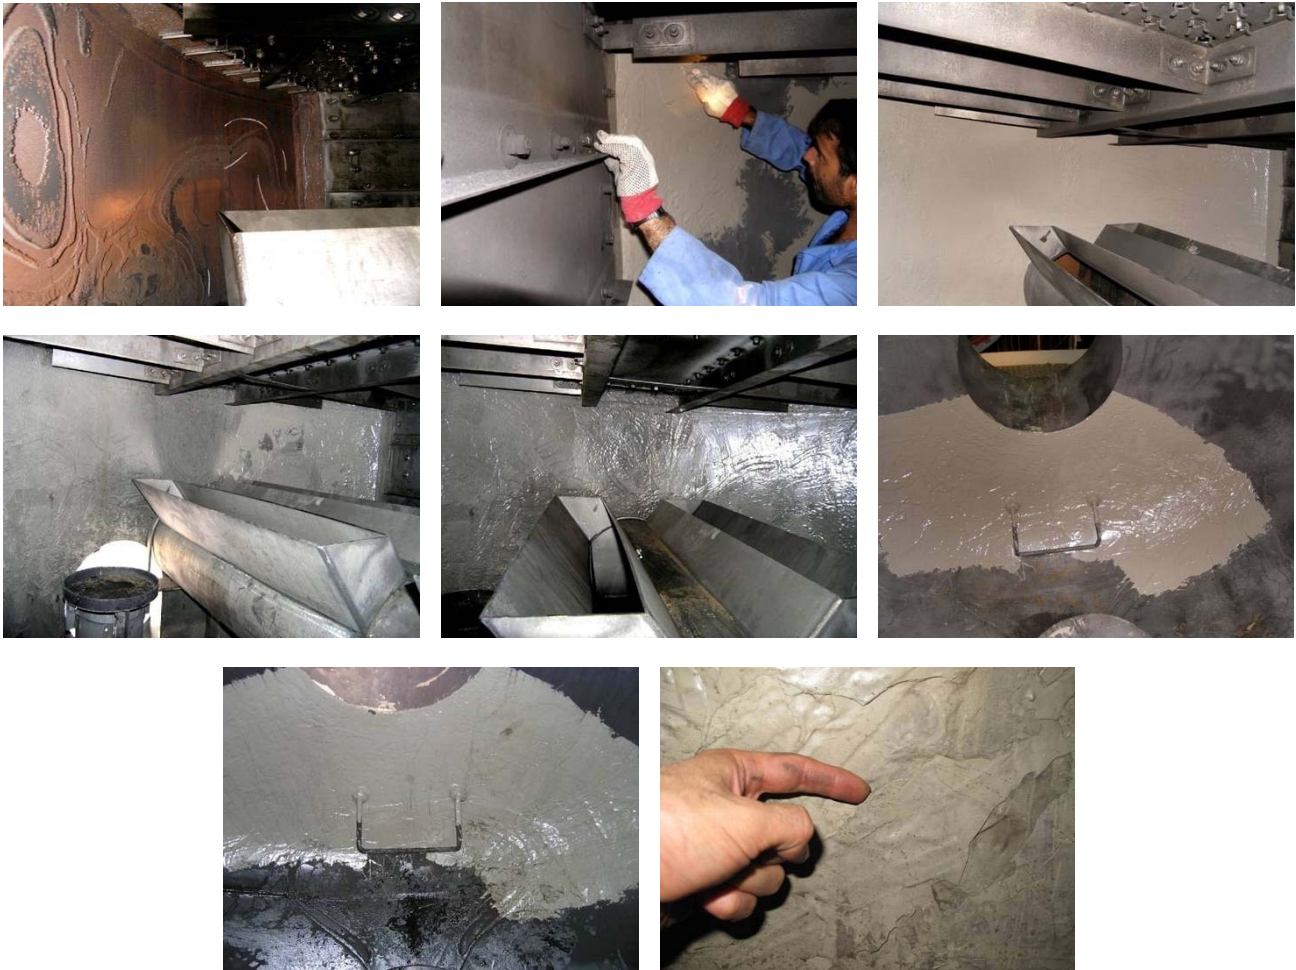
Ein in einer Raffinerie befindlicher Gaswäscher zur Reinigung von saurem Erdgas wies aufgrund der schweren Beanspruchungen in mehreren Bereichen erhebliche Korrosionsschäden auf. Dort wirken hohe Arbeitstemperaturen (140 °C), Druck (3 bar) und eine Reihe von Chemikalien (Amin MDEA, H₂S, CO₂, O₂, diverse Säuren, ...). Mit MultiMetalls Beschichtungswerkstoff Ceramium[®] CH / Härter CH1 wurden hervorragende Ergebnisse erzielt. Weitere detaillierte Infos finden Sie auf
