Weltweite Instandsetzungen mit PolymerMetal®

REP-# 174

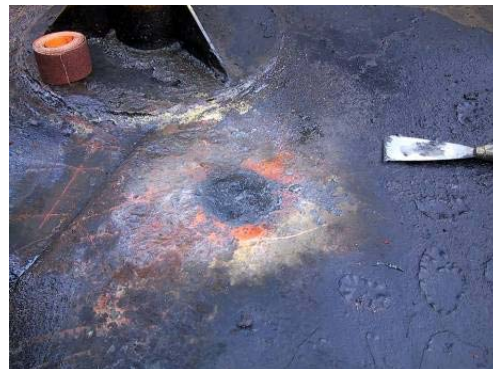
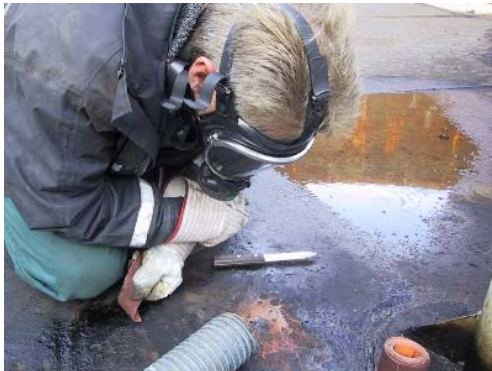
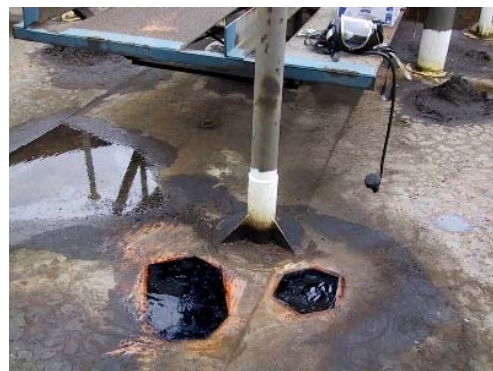
Alternativ zu aufwendigen konventionellen Reparaturverfahren (z.B. Schweißarbeiten) kann beim Reparaturverfahren mit PolymerMetal® an Schwimmdachtanks ggf. auf ein kostspieliges Ablassen der im Tank beinhalteten Flüssigkeit verzichtet werden. MM-metall oL-StahlKeramik kann auf problematischen Untergründen (Kontamination durch Öle, Kraftstoffe etc.) appliziert werden. Der zusätzliche Einsatz des flexiblen Werkstoffs MM-Elastomer wirkt Spannungen entgegen.
