## Weltweite Instandsetzungen mit PolymerMetall®

REP-# 175

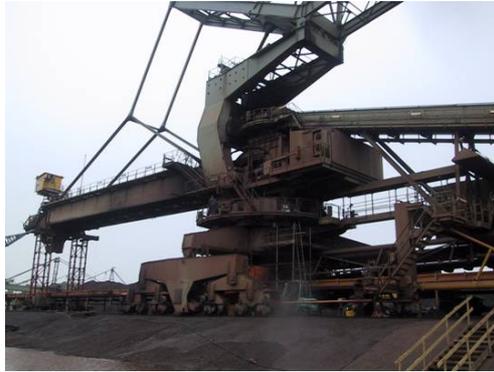
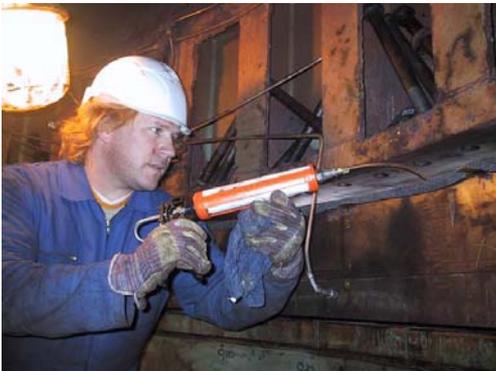
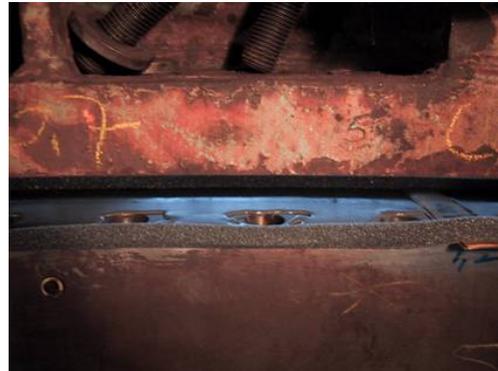
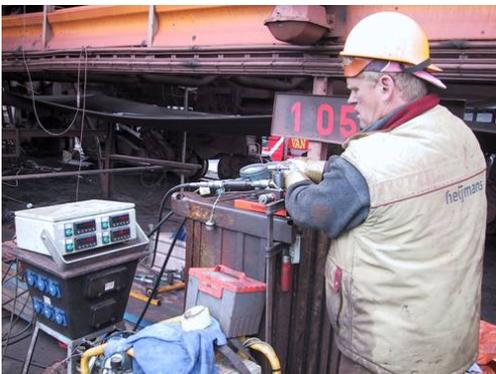
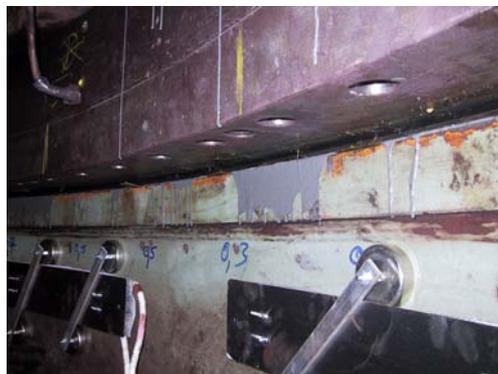
An einem Schaufelradbagger wies das Großwälzlager ( $\varnothing$  4371 mm) an einigen schadhaften Stellen im Bereich zwischen Ober- und Unterwagen Abweichungen außerhalb des Toleranzbereiches auf. Zur Lösung des Reparaturproblems wurde der hochfeste Reparaturwerkstoff MM-metall SS-Stahl 382 ausgewählt. Die sehr dünnflüssige Produktvariante ist aufgrund ihrer geringen Oberflächenspannung extrem fließ- und gießfähig.
